# 汚泥処理センターの施設・設備の老朽化による故障が汚泥処理に及ぼす影響について

水質管理課

北部汚泥センター

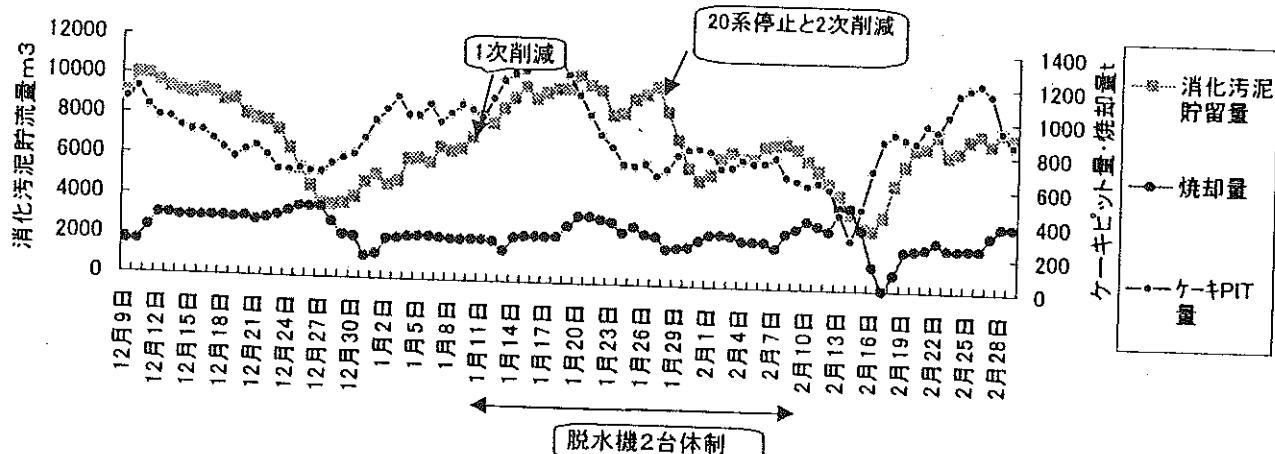
(図-2)汚泥処理経過

の稼動となり、処理量の調整をおこなったが、送泥量が多くTSも高かったため、同じ濃縮処理量を維持しても消化投入量が多くなり、超過分が消化バッファータンクに貯まり始める状況になった。休庁期間停止の焼却4号の立ち上げを順次おこなったが(1/6)、ケーキピットが貯まり気味になってきた。1/13には焼却3・4号炉のEPが故障し焼却量が低下するところとなり、ケーキピットの余裕がなくなった。このため、ケーキピットの貯まりを抑制するために、焼却と脱水処理量がバランスした量で汚泥処理を行うこととし、各処理場に一律に送泥量の一次削減を協力要請し実施した。(表-3 送泥量の削減経過)しかし、送泥量削減を実施したにもかかわらず、気温の低い冬季であるため、予想したTSよりも実際の送泥TSが高く、濃縮汚泥量が増し、消化バッファーの貯留量レベルは上昇する結果となった。さらに、焼却ピットも余裕がなくなってきた。1/27には更なる事態が生じ、2台体制の脱水機のNO13号機がブレーキ故障となり、1日の脱水処理量が1200m<sup>3</sup>/日までに制限される状況になり、濃縮処理可能な送泥枠はさらに縮小されて3700m<sup>3</sup>/日に制限(2次削減)することになった。削減の実施連絡は、週末の休庁日前日の対応のため、16:00に、削減を実施する連絡調整を行った。また、消化バッファーも汚泥レベルが上昇し、消化タンクとのレベル差で引き抜きを行っているため、移送に要する時間が長くなり、濃縮汚泥の投入が困難になり、詰まりも生じるようになった。

このため、重力濃縮20系で行っている分離液の沈殿処理を停止し、バッファータンクの消化汚泥を20系に移送し、返流水は新分配槽へ直接投入する事になった。幸いに、2次削減の期間は脱水機の復帰が1/28の

20時すぎであったため、休庁明けの1/31には1次削減の量に戻すことができた。その後、焼却等で停止期間の影響の少ない故障はあったが、2/10にNO14号脱水機の修理復帰で3台体制に戻り、脱水処理量3000m<sup>3</sup>/日が確保され、連続運転を強いられていた脱水機も、交替で洗浄作業を組み込めるようになった。濃縮処理量も、1次削減時まで戻して送泥を処理できるようになり、ケーキピット・消化バッファーとも減少する傾向に向かった。
