## 9.13 景観

## 9.13.2 予測及び評価の結果

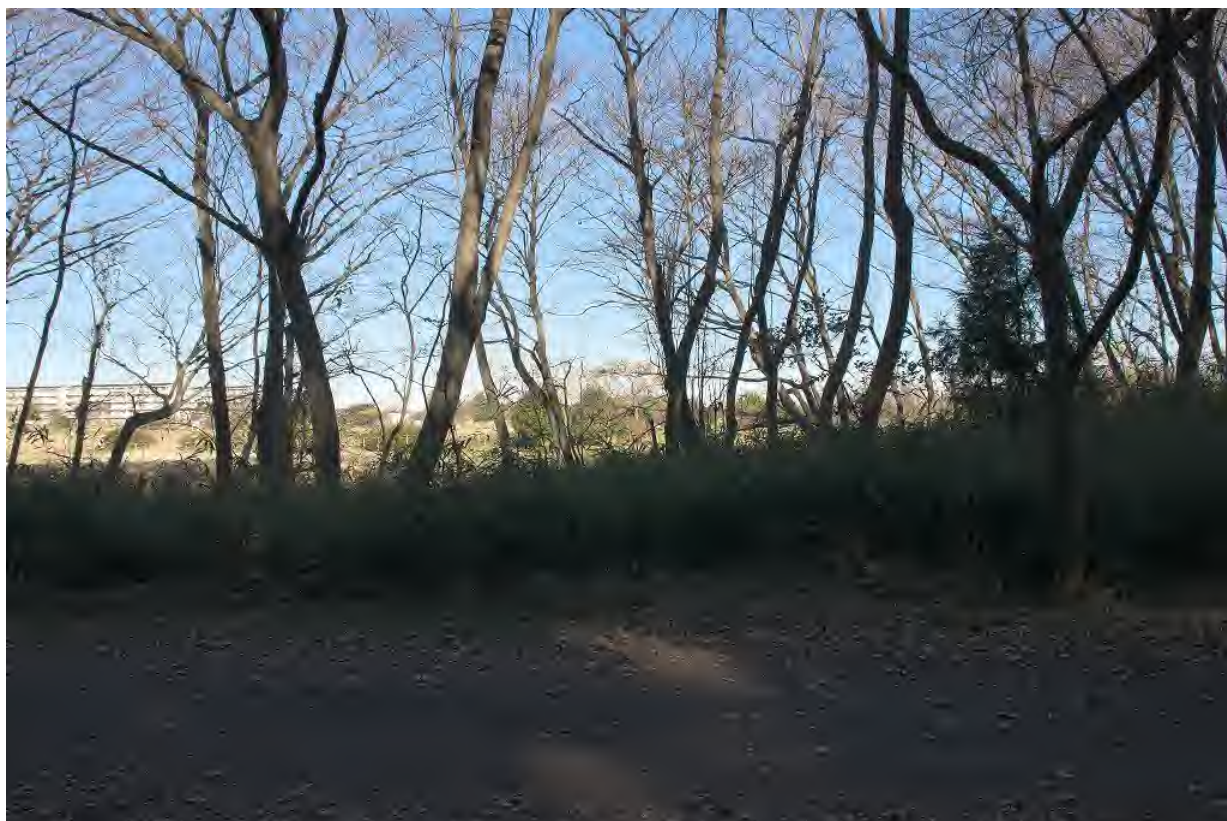
写真 9.13-5(1) No. 1 瀬谷市民の森（現況）

本地点からは、写真 9.13-5(1)に示すように、瀬谷市民の森の落葉樹の隙間から左側奥に集合住宅が見えます。また、左側手前と中央に見えているのは旧上瀬谷通信施設地区の緑農地域（対象事業実施区域内）であり、なだらかな丘陵地に樹木や草地の緑がわずかに見えますが、樹木により見通しはよくありません。

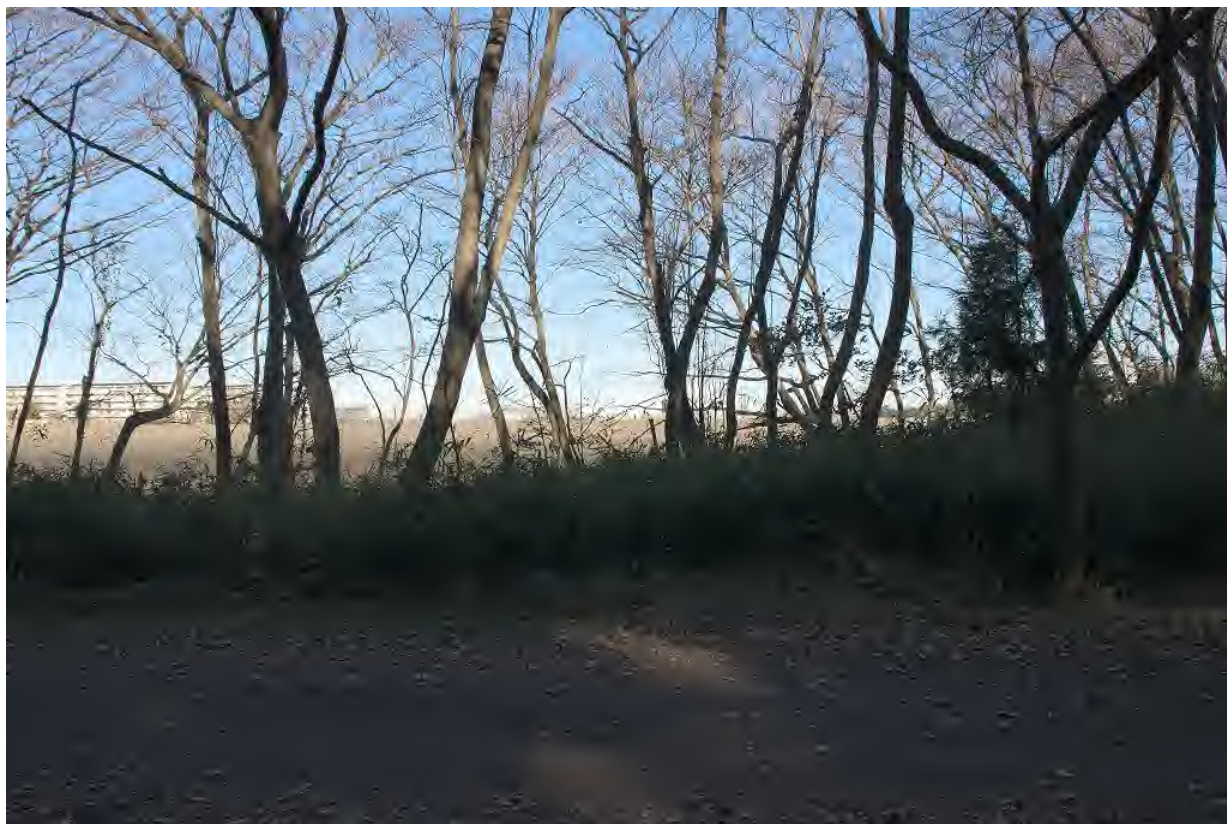
写真 9.13-5(2) No. 1 瀬谷市民の森（敷地の存在）

敷地の存在時においては、写真 9.13-5(2)に示すように、本地点から視認できる範囲は、公益的施設用地として改変します。しかし、本地点からは周辺の樹木や草地の多くが残置するため、公益的施設用地は僅かに視認ができる程度であるため、眺望景観への影響は小さいと予測します。

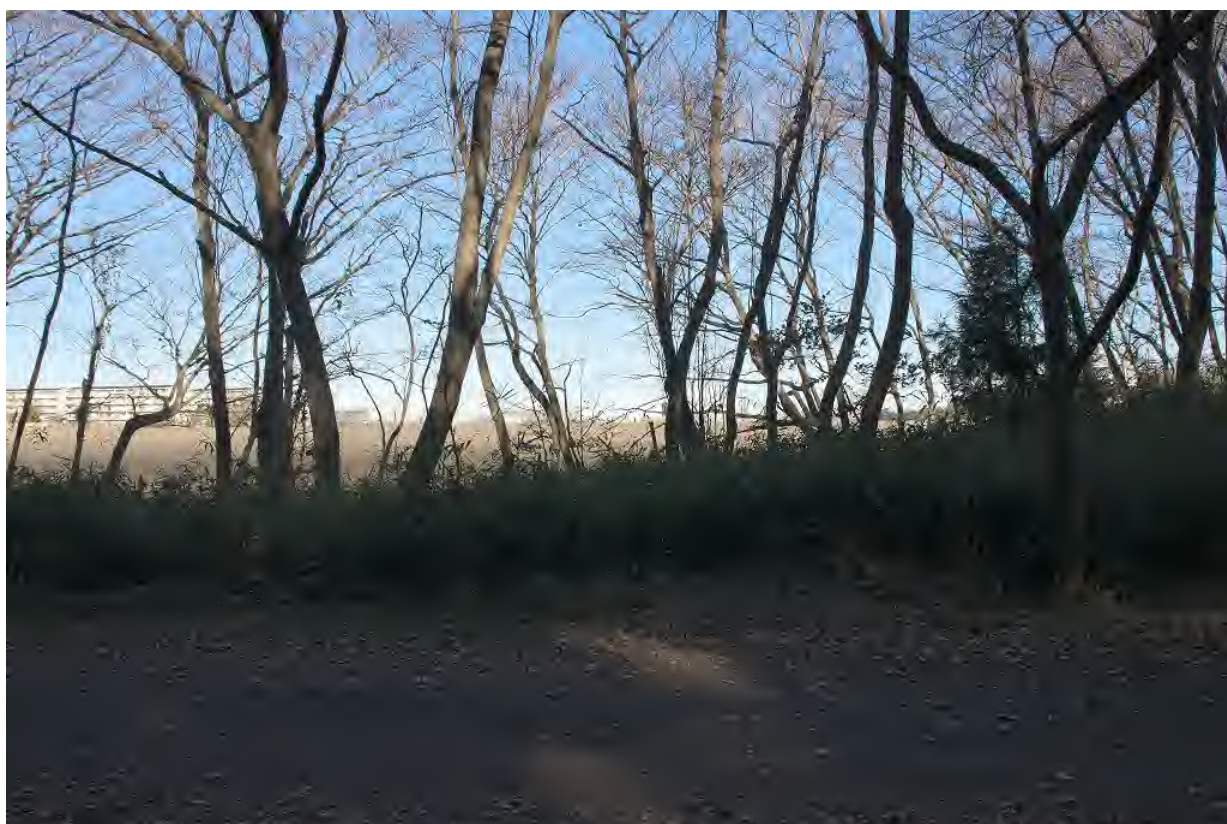
写真 9.13-5(3) No. 1 瀬谷市民の森（構造物の存在）

構造物の存在時においては、写真 9.13-5(3)に示すように、本地点からは構造物が視認できないため、敷地の存在時と同じく、眺望景観への影響は小さいと予測します。

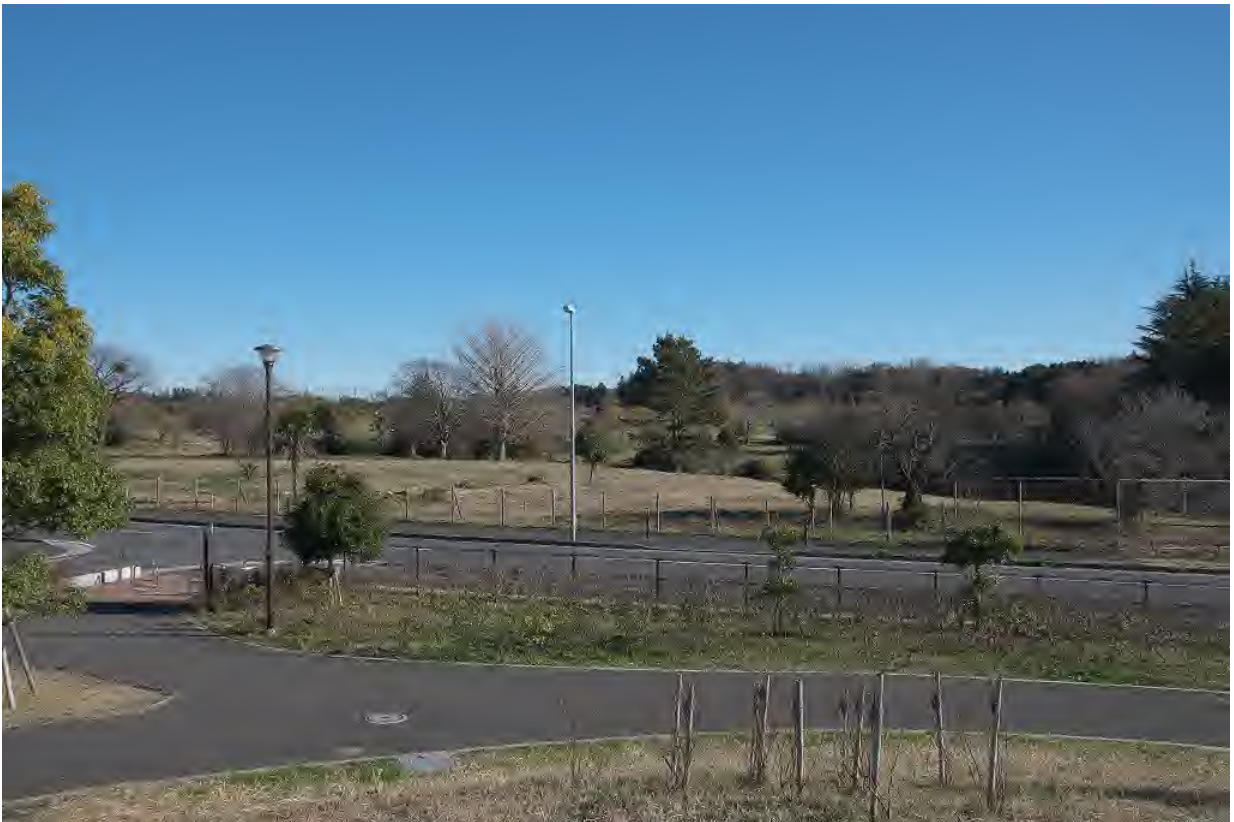
写真 9.13-6(1) No. 2 瀬谷みはらし公園（現況）

本地点からは、写真 9.13-6(1)に示すように、北東方向の道路越しに対象事業実施区域が眺望できます。なだらかな丘陵地に、樹木や草地等の緑豊かな景観が広がっています。

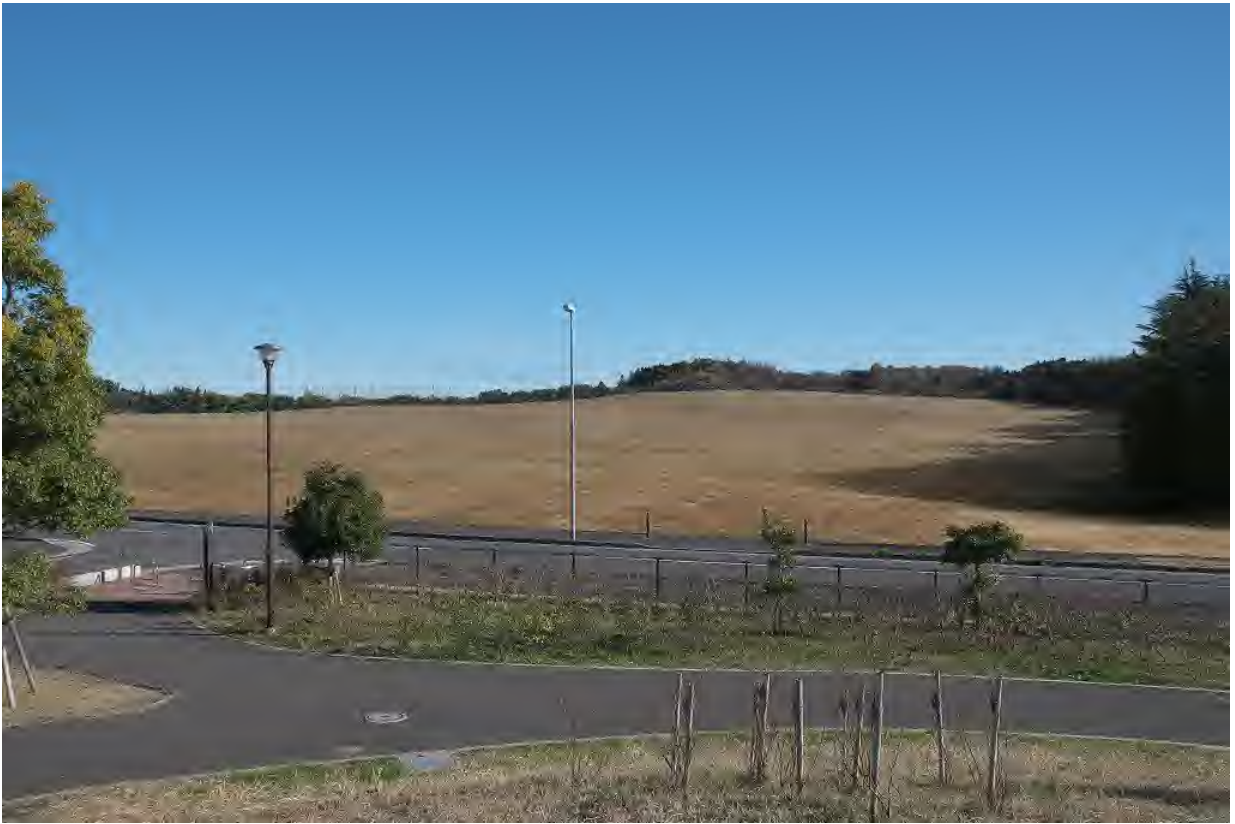
写真 9.13-6 (2) No. 2 瀬谷みはらし公園 (敷地の存在時)

敷地の存在時においては、写真 9.13-6(2)に示すように、本地点から視認できる範囲は、公益的施設用地として改変します。本地点からは、前面に公益的施設用地として改変されることが視認できるため、眺望景観への影響は大きいと予測します。

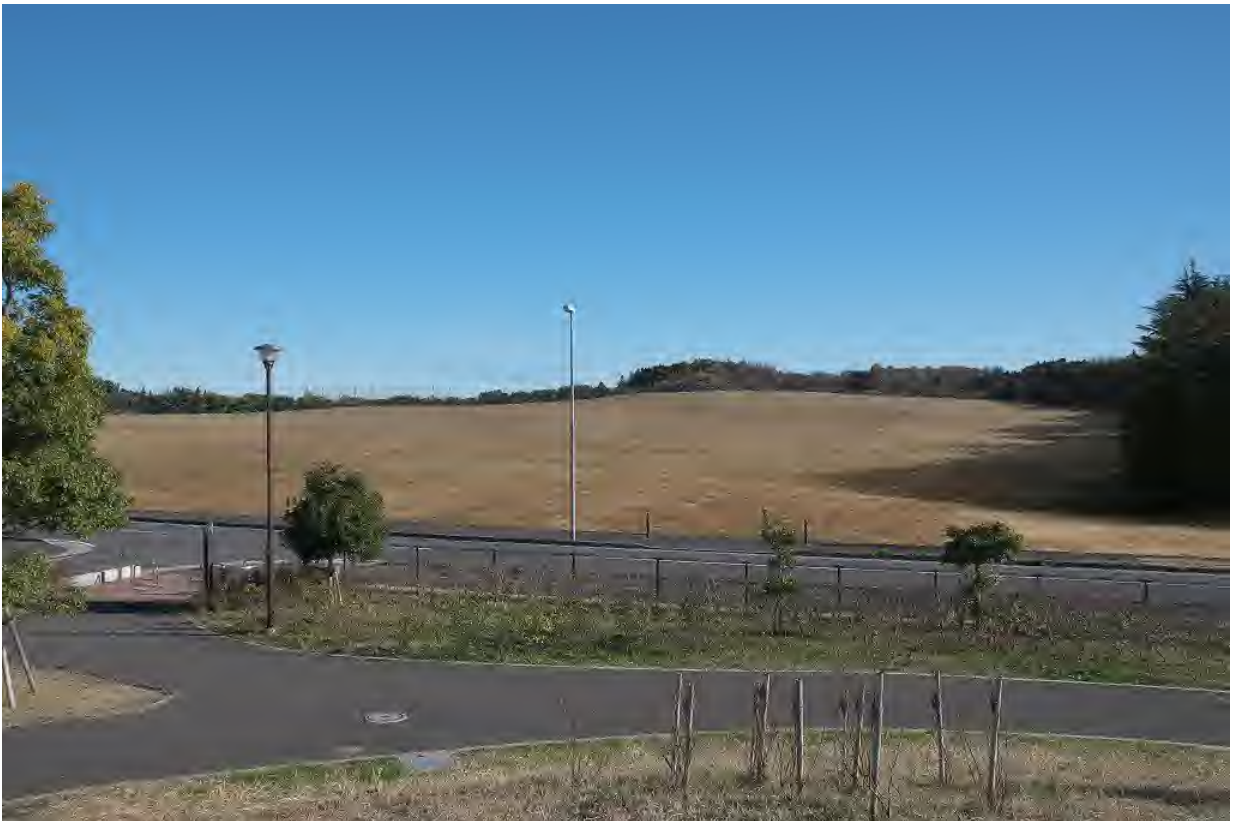
写真 9.13-6 (3) No. 2 瀬谷みはらし公園 (構造物の存在)

構造物の存在時においては、写真 9.13-6(3)に示すように、手前側に調整池が計画されていますが地下式のため、眺望としては敷地の存在時と同じであり、眺望景観への影響は大きいと予測します。

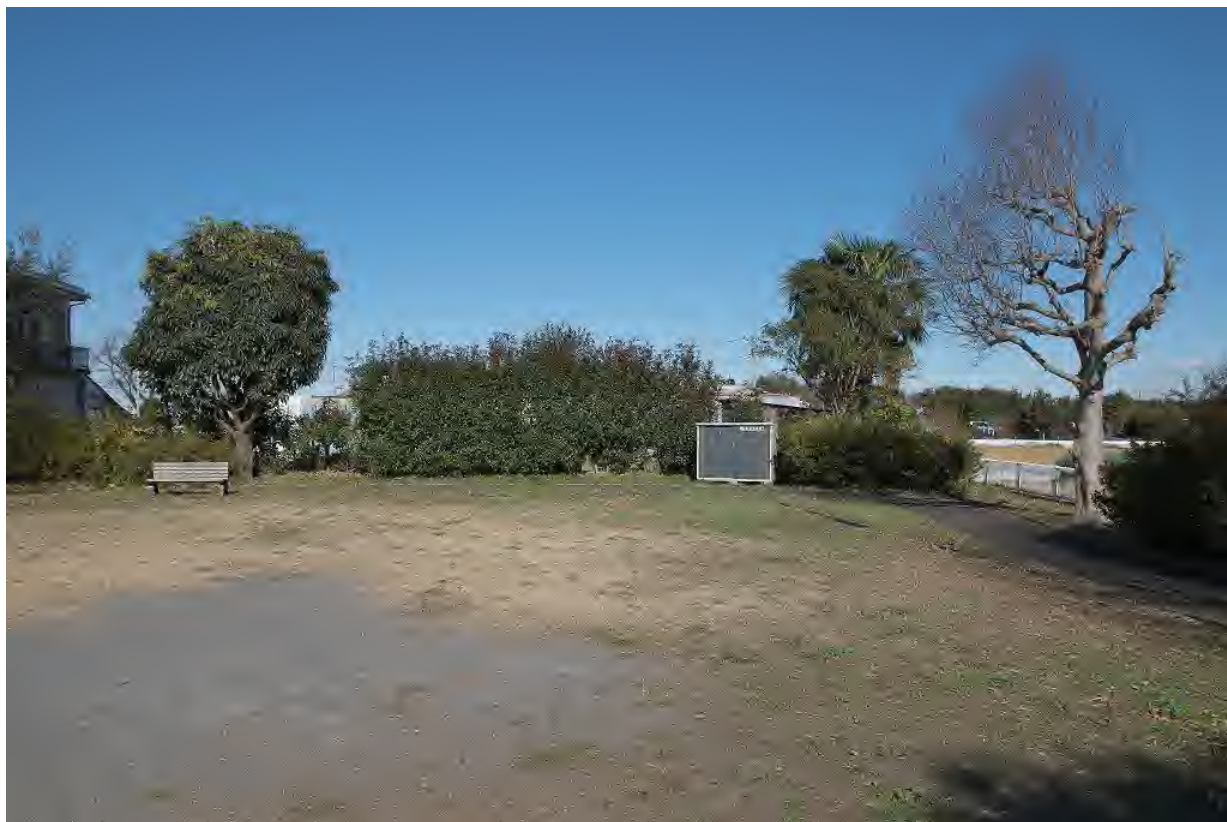
写真 9.13-7(1) No. 3 中屋敷三丁目公園（現況）

本地点からは、写真 9.13-7(1)に示すように、公園内の広場や樹木が視野の大部分を占めます。右側の樹木の間からは、対象事業実施区域の手前のまとまった樹木や農地等が見えます。本地点及びその周辺は概ね平坦な地形であることから遠方は視認できません。

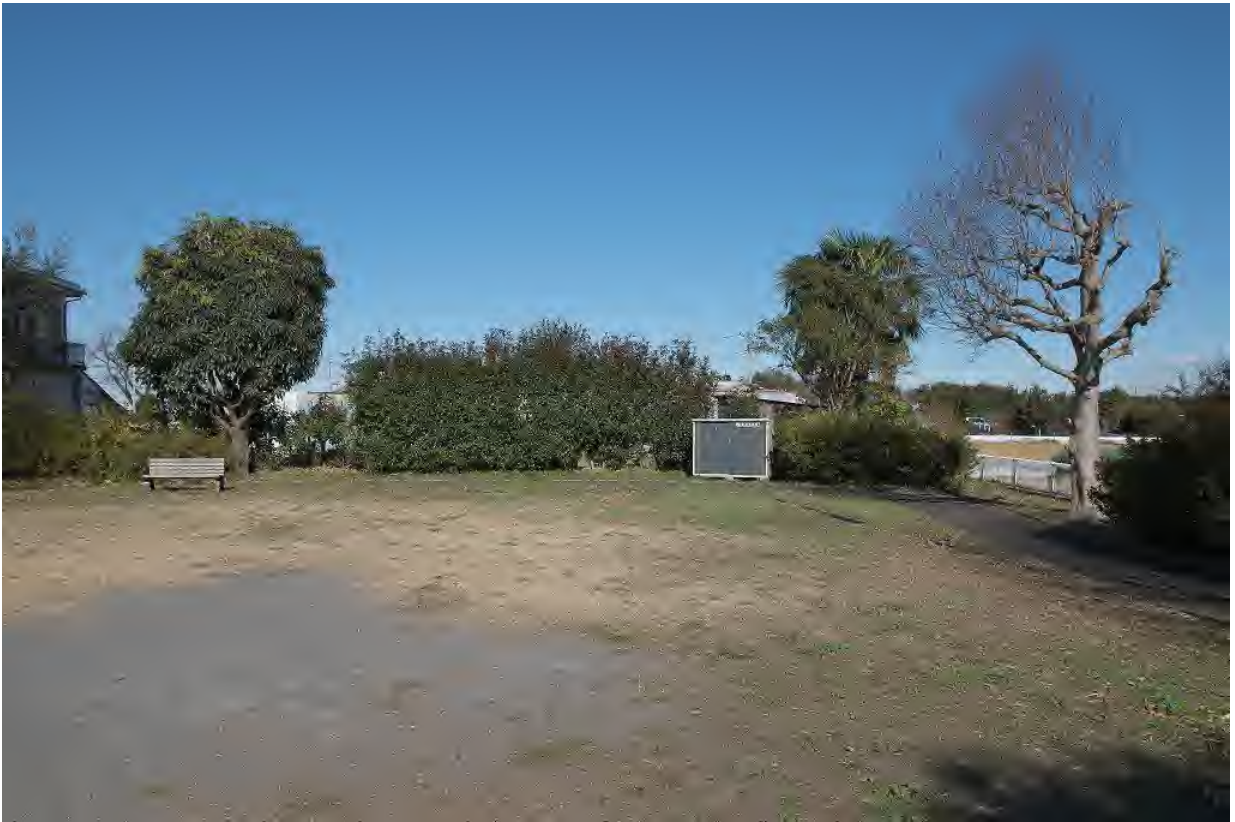
写真 9.13-7(2) No. 3 中屋敷三丁目公園 (敷地の存在)

敷地の存在時においては、写真 9.13-7(2)に示すように、対象事業実施区域は樹木に遮られて視認できないこともあり眺望景観への影響はないと予測します。

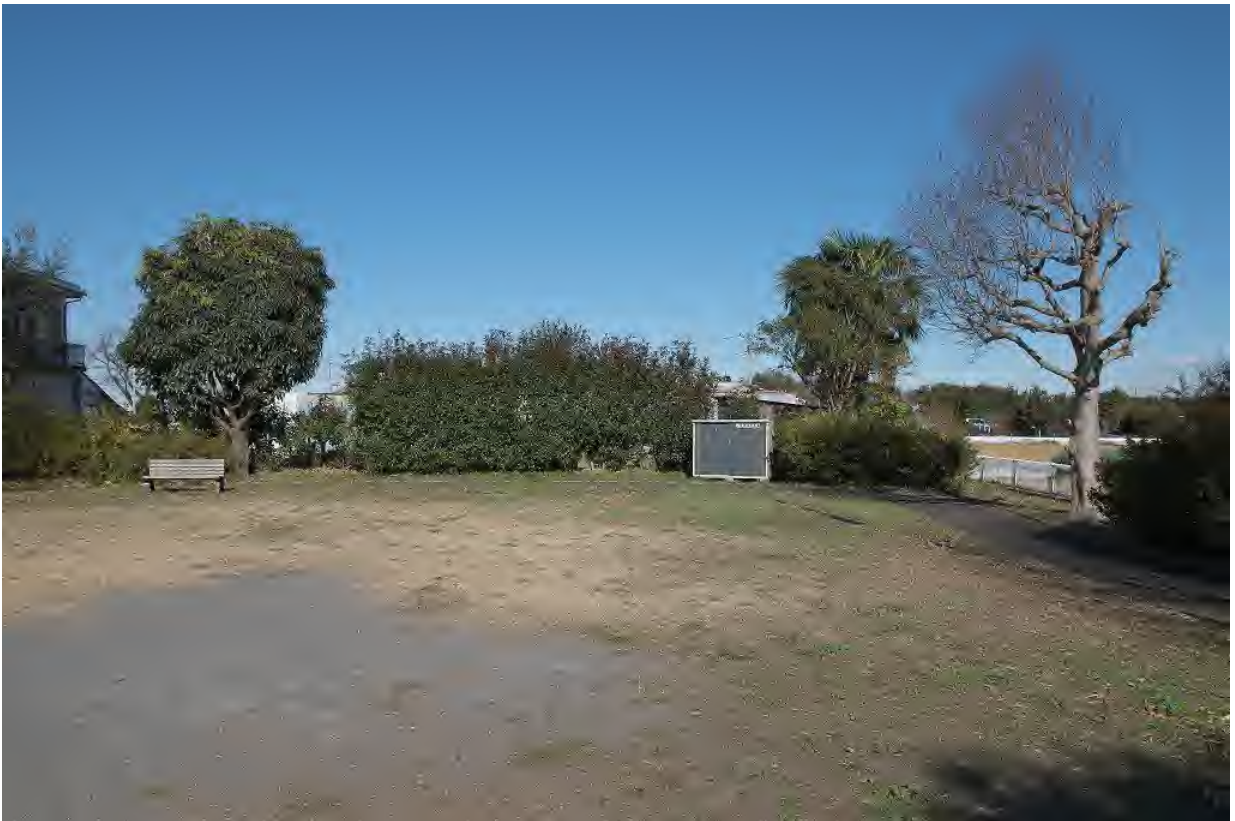
写真 9.13-7(3) No. 3 中屋敷三丁目公園 (構造物の存在)

構造物の存在時においても、写真 9.13-7(3)に示すように、本地点からは構造物が視認できないため、敷地の存在時と同じく、眺望景観への影響はないと予測します。

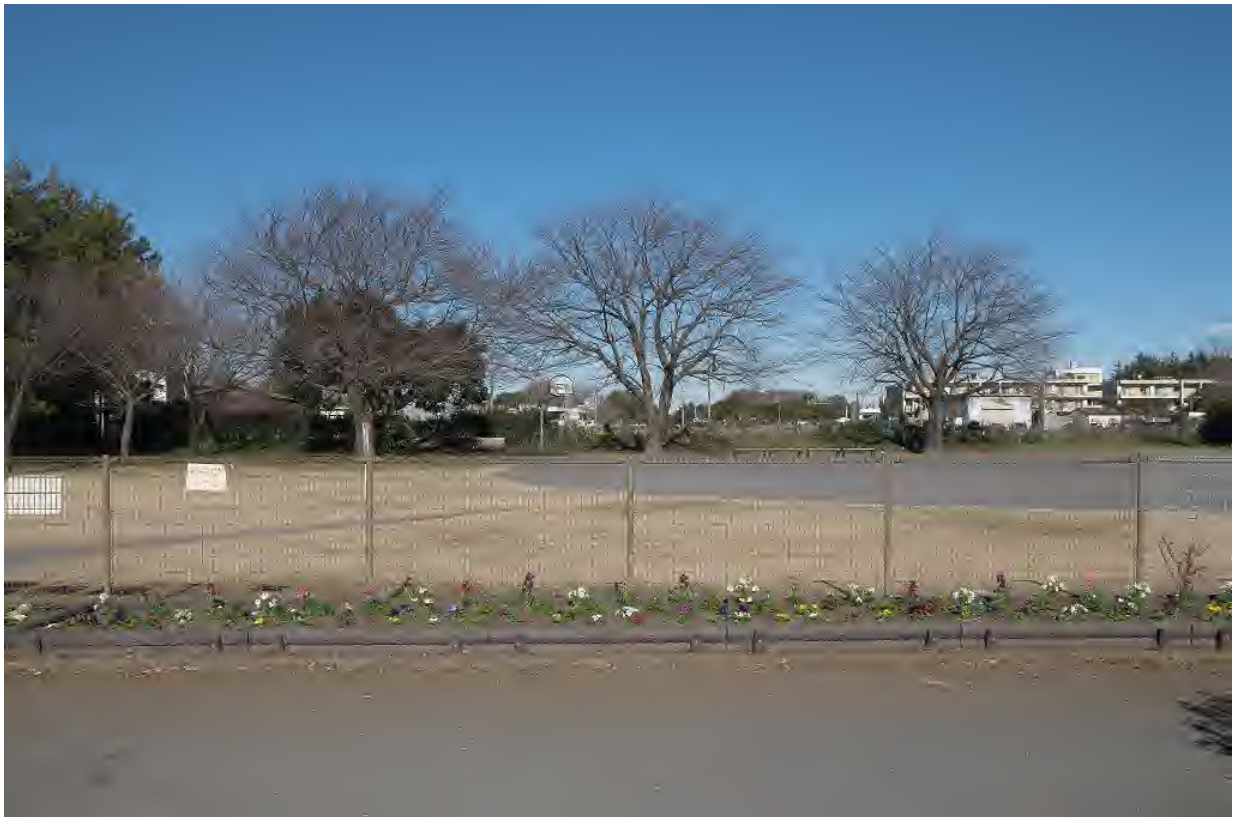
写真 9.13-8(1) No. 4 本郷四丁目第二公園（現況）

本地点からは、写真 9.13-8(1)に示すように、公園内の広場や樹木が視野の大部分を占めます。正面の公園内の樹木の隙間からは対象事業実施区域の南側の地域が見えます。左側から中央にかけて事業所の建物、中央よりやや右側に対象事業実施区域の手前の樹木、右側に老人福祉施設が見え、市街地景観を呈しています。本地点及びその周辺は概ね平坦な地形であることから遠方は視認できません。

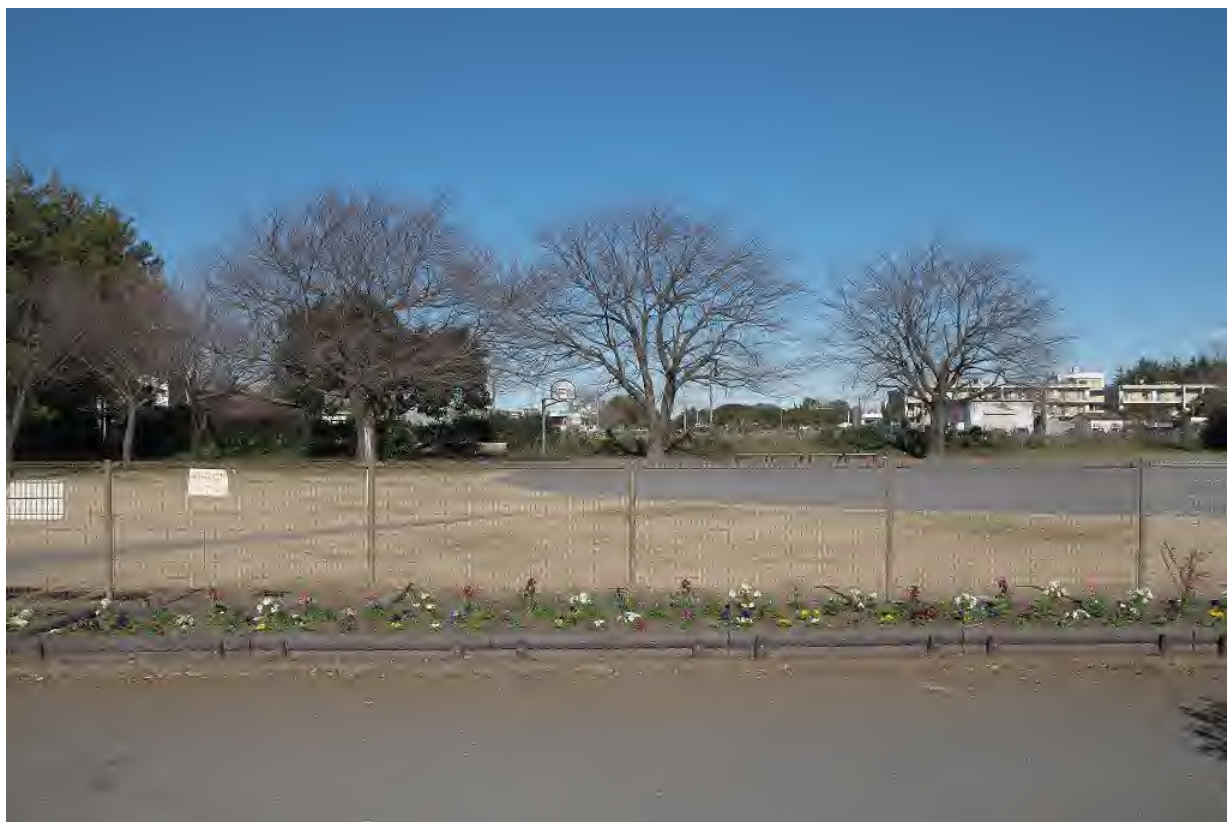
写真 9.13-8(2) No. 4 本郷四丁目第二公園（敷地の存在）

敷地の存在時においては、写真 9.13-8(2)に示すように、本地点から視認できる範囲は、公益的施設用地として改変します。しかし、本地点からは対象事業実施区域の手前の建物や樹木に遮られるため、中央付近の公益的施設用地として計画されている部分の樹木が僅かに消失する程度で、眺望景観への影響は小さいと予測します。

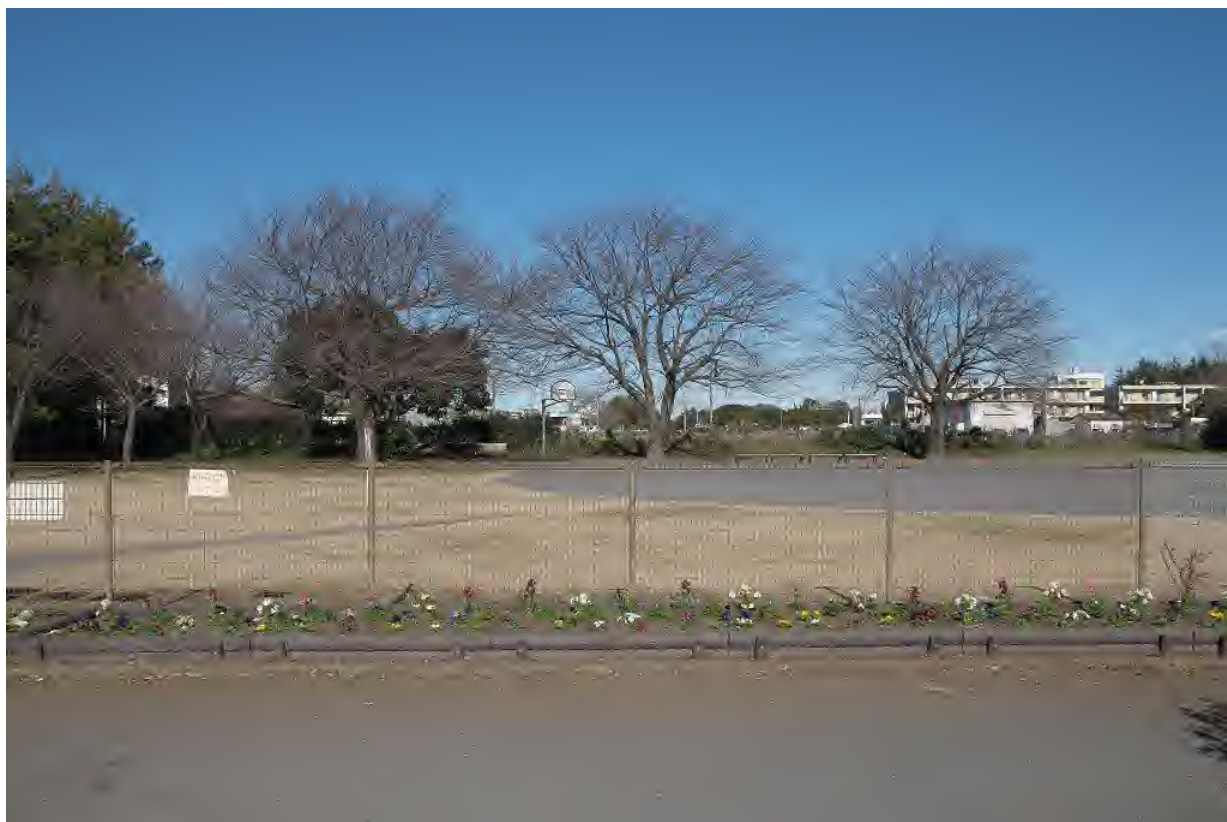
写真 9.13-8(3) No. 4 本郷四丁目第二公園（構造物の存在）

構造物の存在時においては、写真 9.13-8(3)に示すように、本地点からは構造物が視認できないため、敷地の存在時と同じく、眺望景観への影響は小さいと予測します。

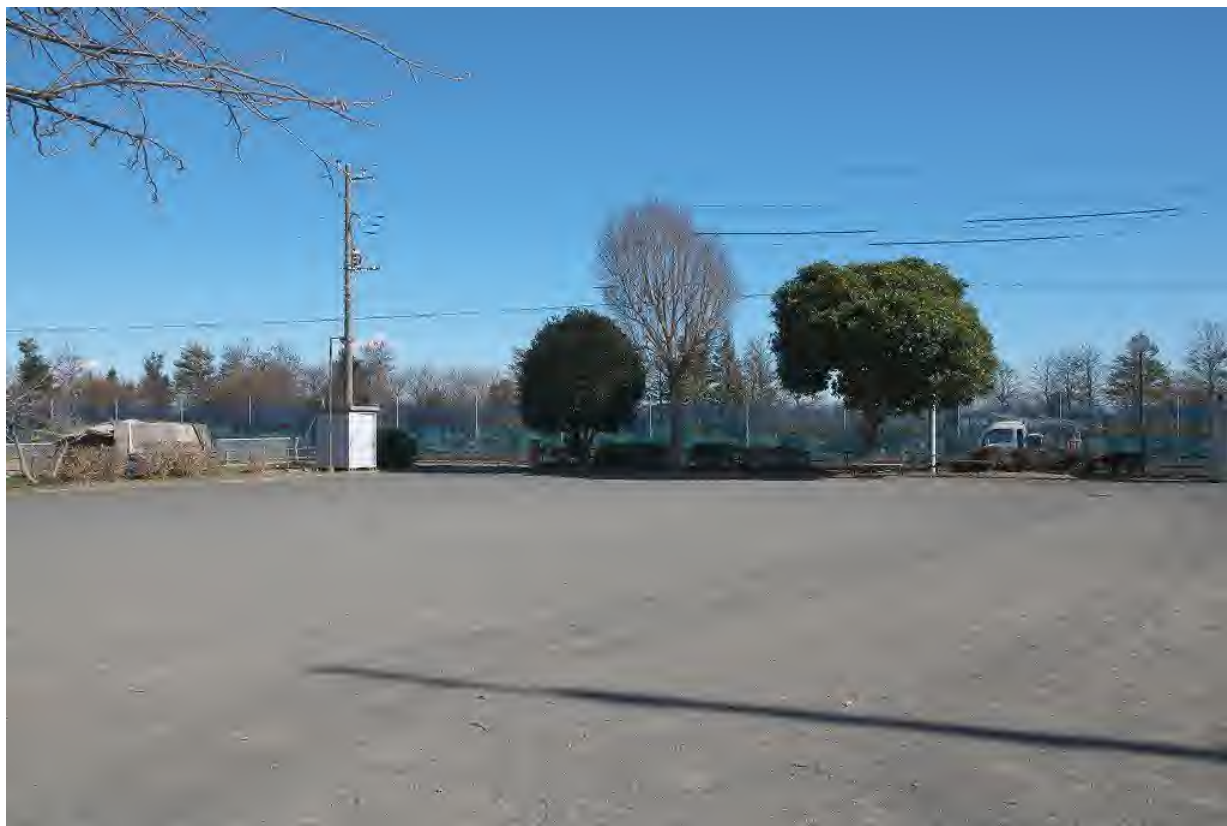
写真 9.13-9(1) No. 5 竹村町公園（現況）

本地点からは、写真 9.13-9(1)に示すように、公園内の広場や樹木が視野の大部分を占めます。その奥に対象事業実施区域内の農地や樹木等のまとまった緑が見えます。本地点及びその周辺は概ね平坦な地形であることから遠方は視認できません。

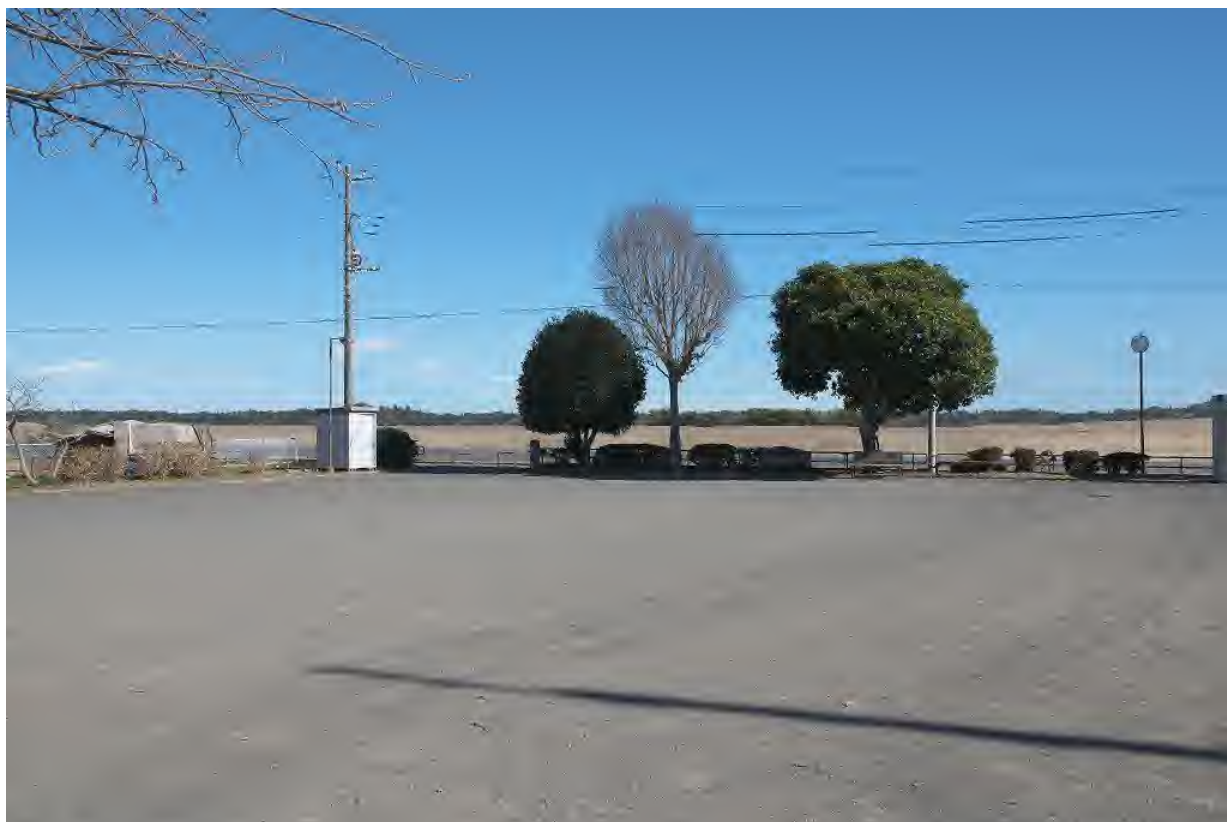
写真 9.13-9(2) No. 5 竹村町公園（敷地の存在）

敷地の存在時においては、写真 9.13-9(2)に示すように、本地点から視認できる範囲は、農業振興地区として改変します。本地点からは、公園内の樹木により視界が一部遮られますが、それ以外は、農業振興地区として計画されている部分の樹木等が消失することが視認できるため、眺望景観が変化するものと予測します。

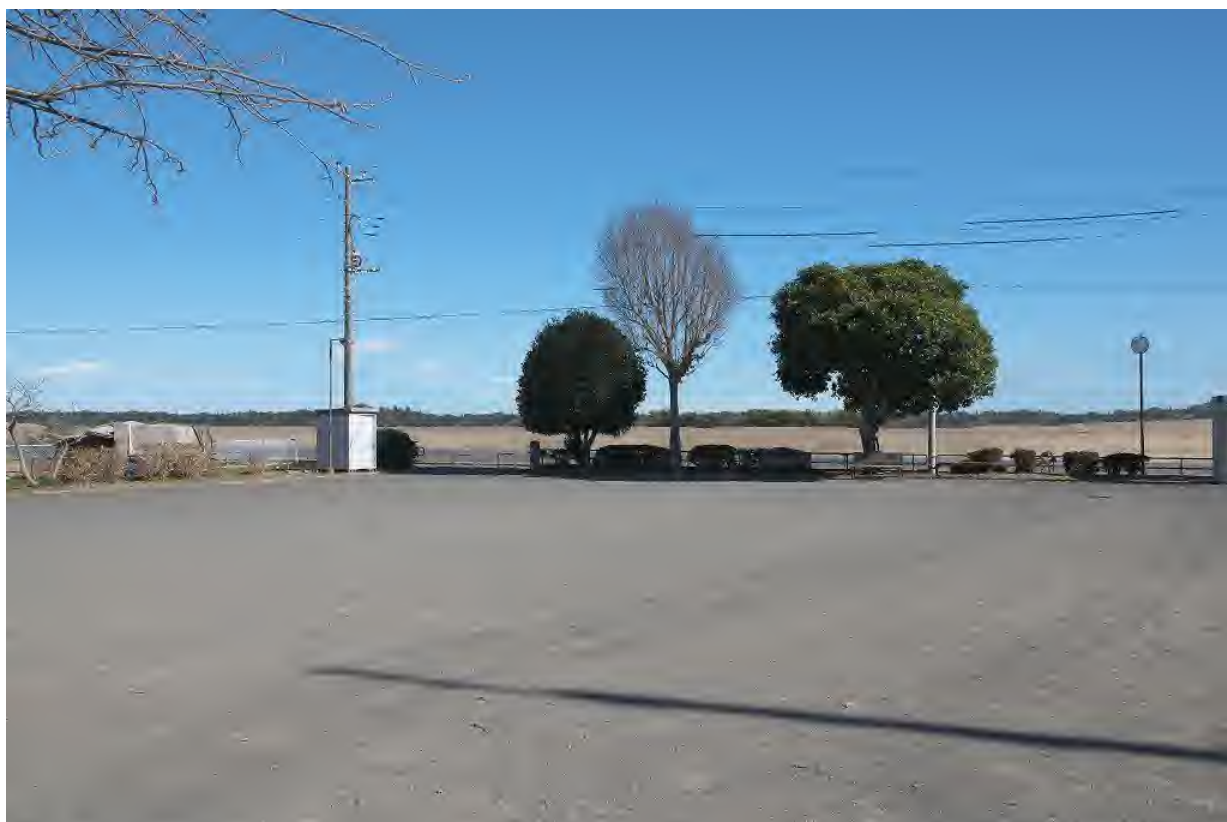
写真 9.13-9(3) No. 5 竹村町公園（構造物の存在）

構造物の存在時においては、写真 9.13-9(3)に示すように、本地点からは構造物は視認できませんが、敷地の存在時と同じく眺望景観が変化するものと予測します。

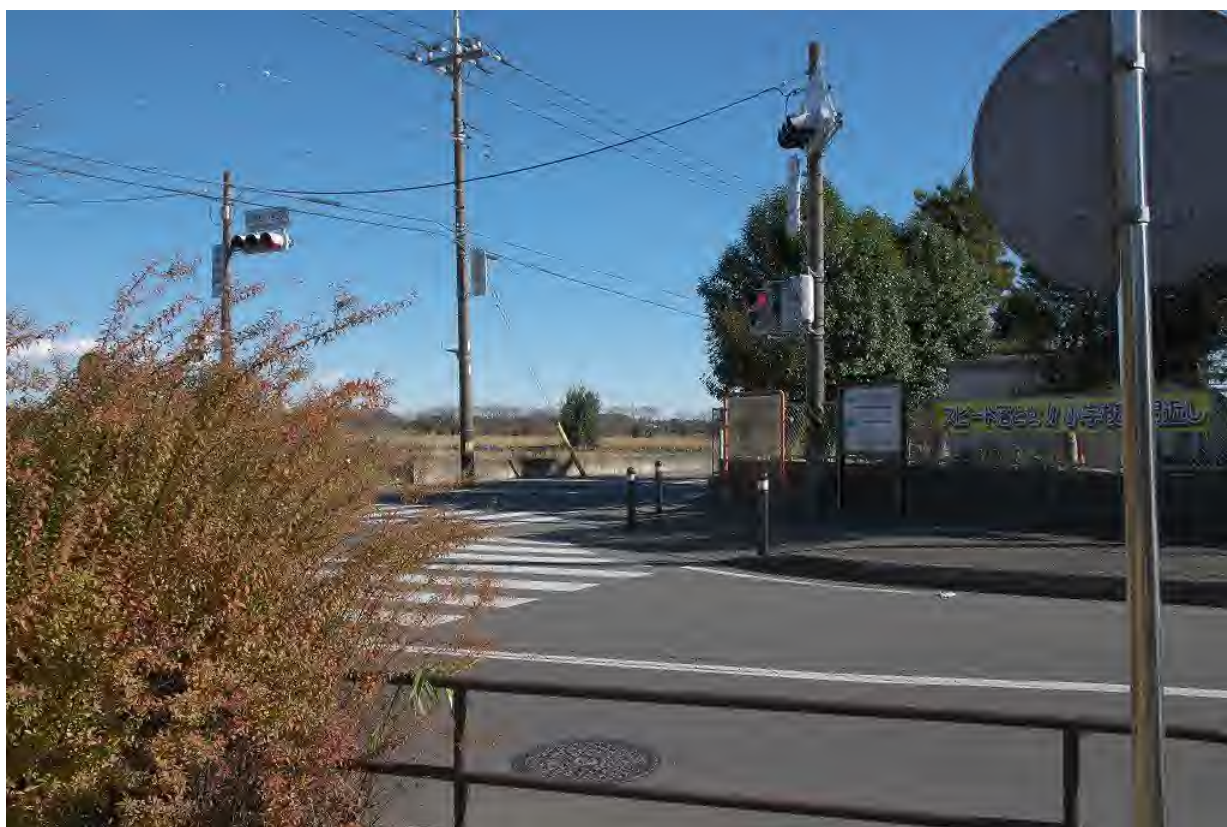
写真 9.13-10(1) No. 6 上瀬谷町東公園（現況）

本地点からは、写真 9.13-10(1)に示すように、左側に公園内の樹木、中央に対象事業実施区域の農地や樹木等が見え、右側に上瀬谷小学校の樹木が見えます。本地点及びその周辺は概ね平坦な地形であることから遠方は視認できません。

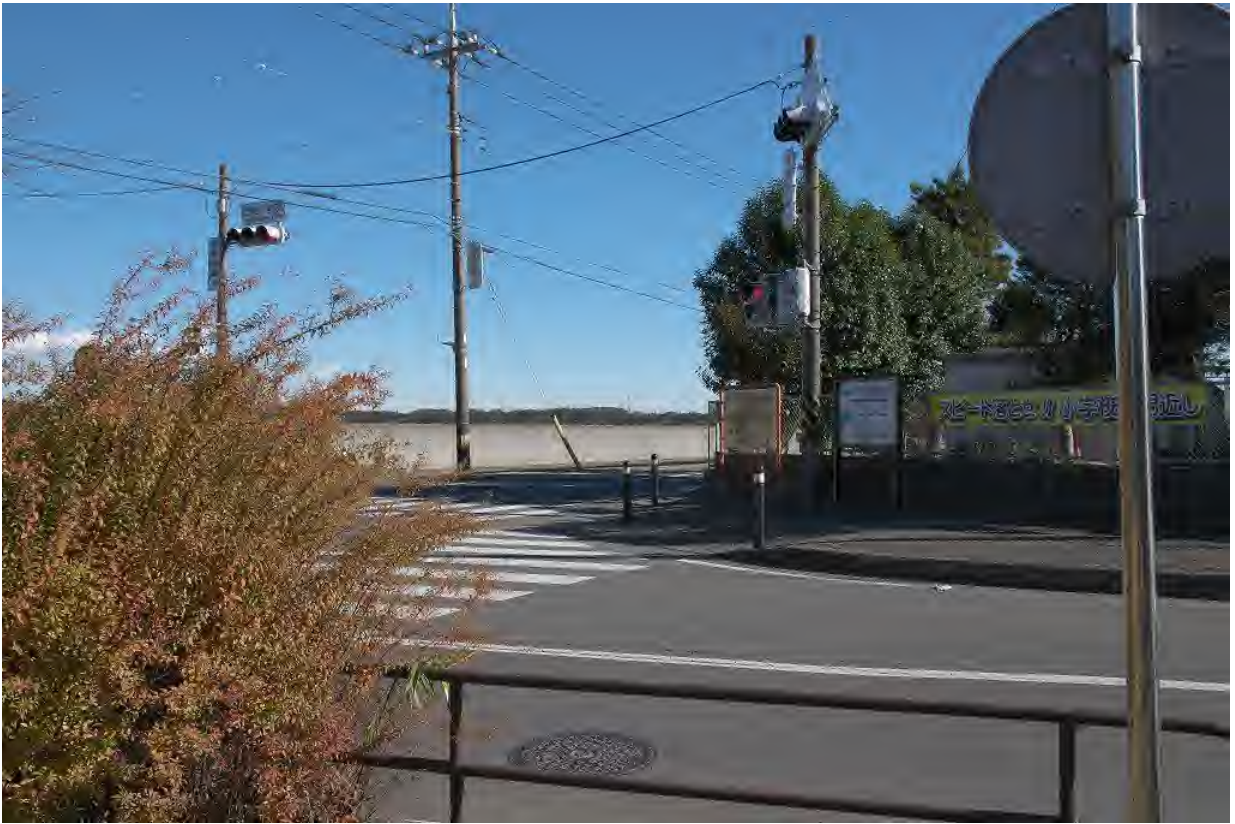
写真 9.13-10(2) No. 6 上瀬谷町東公園（敷地の存在）

敷地の存在時においては、写真 9.13-10(2)に示すように、本地点から視認できる範囲は、農業振興地区として改変します。本地点からは、中央に農業振興地区の擁壁が視認でき、それ以外は農業振興地区として計画されている部分の樹木等が消失することが視認できるため、眺望景観が変化するものと予測します。

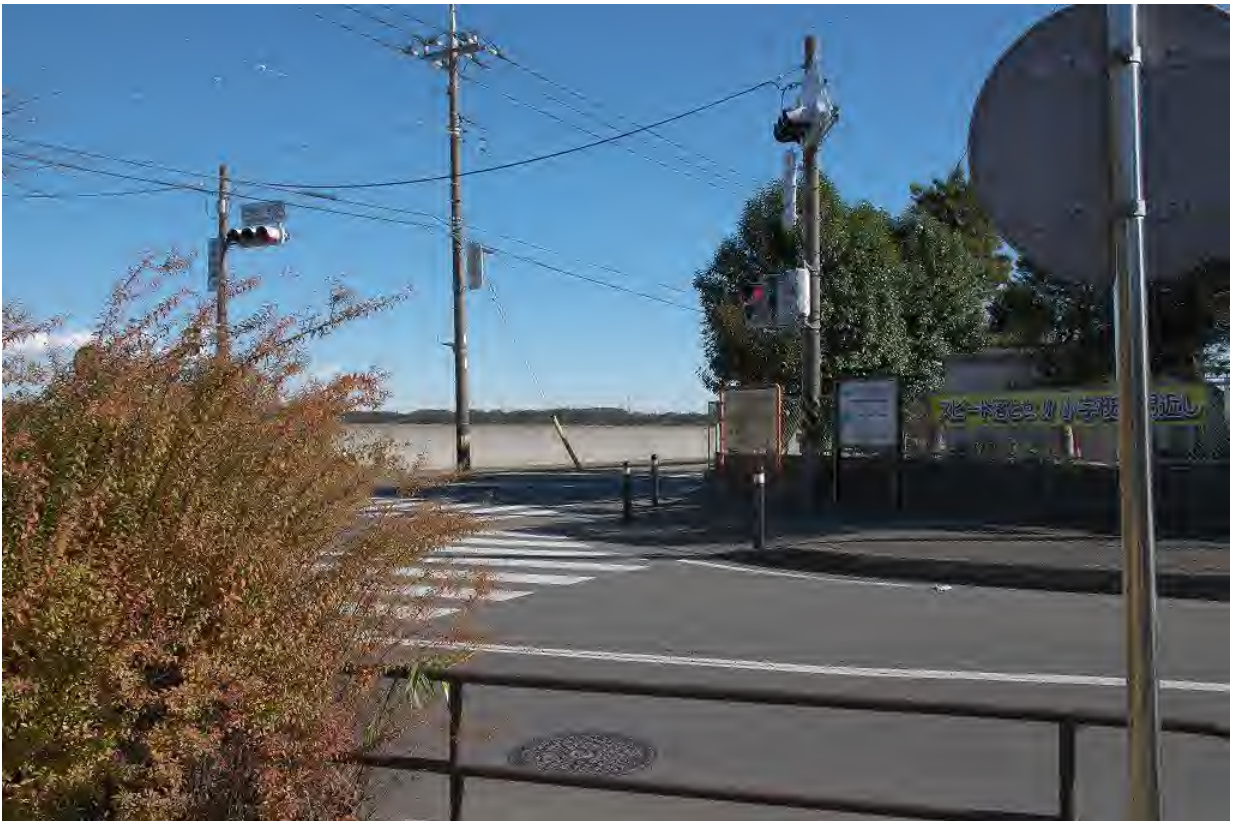
写真 9.13-10(3) No. 6 上瀬谷町東公園（構造物の存在）

構造物の存在時においては、写真 9.13-10(3)に示すように、本地点からは構造物は視認できませんが、敷地の存在時と同じく眺望景観が変化するものと予測します。

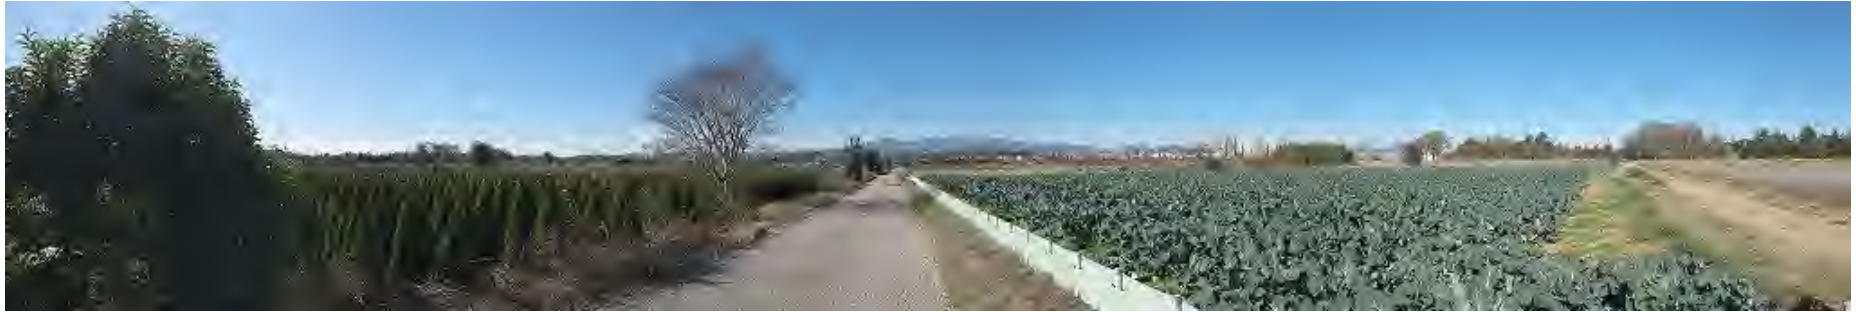
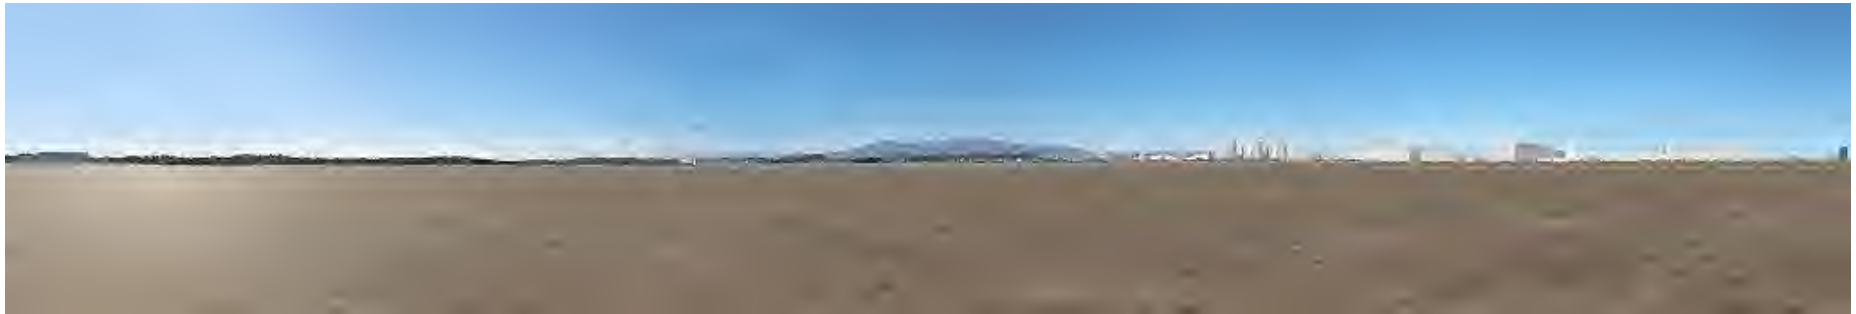
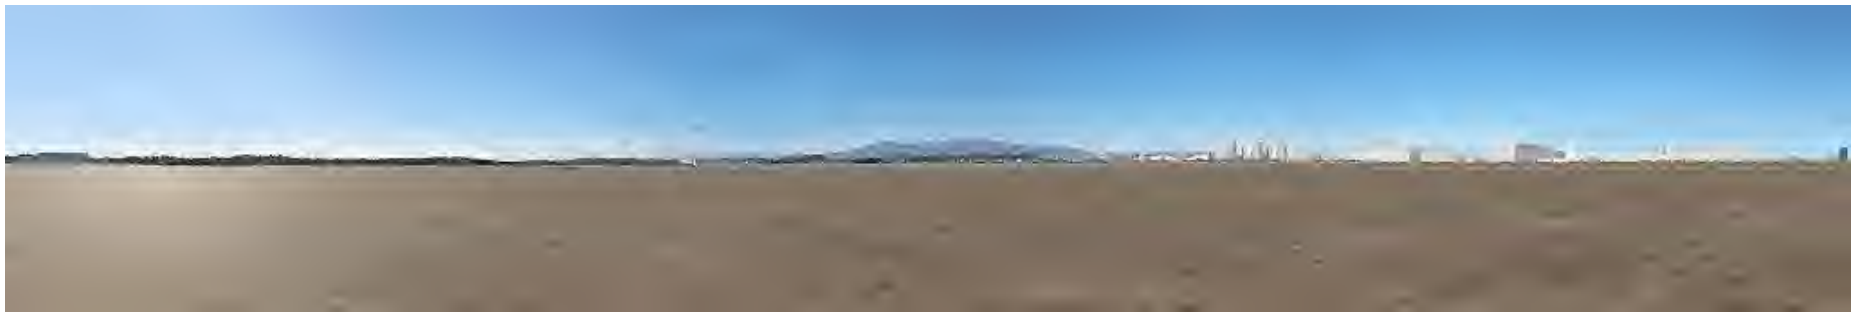
写真 9.13-11 A地点（田畑植栽樹域）

困繞景観の現地調査地点（A～D）においてフォトモンタージュを作成し、調査地点からの眺めの変化の程度を定性的に予測しました。

調査地点	景観区	現況	敷地の存在	構造物の存在
A地点	田畑植栽樹域	対象事業実施区域内の農地が広がり、樹木、草地などの緑を介して、低層の住居系建物や中高層の集合住宅等の建物が見えます。視認性はよく、遠方に丹沢の山並みや富士山の山頂の一部が見えます。	対象事業実施区域内の農地や草地が改変されますが、遠方の丹沢の山並みや富士山山頂の眺望には変化は無いと予測します。	構造物が視認できないため、敷地の存在と同じ結果になると予測します。
B地点	田畑植栽樹域	川井・矢指風致地区内の丘陵地や崖線の連なりが見え、丘陵地には農地と樹林などの緑と中央左側には墓地が見えます。	対象事業実施区域内の未舗装の道路が、改変した土地に変わりますが、丘陵地や崖線の眺望には変化は無いと予測します。	対象事業実施区域内の道路がわずかに視認できる程度で、それ以外は敷地の存在と同じ結果になると予測します。
C地点 東方向	乾性草地域	概ね平坦な地形で遮るものがないため、視認性はよく、対象事業実施区域内の海軍広場の草地や樹林が見えます。また、海軍道路沿いの桜並木が視認できます。（桜の開花時期の写真はP. 9. 14-4）	対象事業実施区域内の乾性草地域が改変により、観光・賑わい地区に改変され、眺望は大きく変化すると予測します。	海軍道路が視認できる程度で、それ以外は敷地の存在と同じ結果になると予測します。
C地点 西方向	乾性草地域	対象事業実施区域内の農地や樹木が視野の大部分を占めます。その奥には住居系の建築物が見えます。また、海軍道路沿いの桜並木、視認性が良いため、遠方には丹沢の山並みや富士山の山頂の一部が見えます。	対象事業実施区域内の農地や樹木が改変されますが、その奥の住居系建築物や遠方の丹沢の山並みや富士山の山頂の眺望には変化は無いと予測します。	海軍道路が視認できる程度で、それ以外は敷地の存在と同じ結果になると予測します。
D地点 南東方向	樹林域	対象事業実施区域内の草地が視野の大部分を占めます。奥には川井・矢指風致地区内の緑豊かな丘陵地と崖線の連なりが見えます。	対象事業実施区域内の乾性草地域が改変されますが、奥に見える丘陵地と崖線の連りの眺望には、変化は無いと予測します。	区域内道路が視認できる程度で、それ以外は敷地の存在と同じ結果になると予測します。

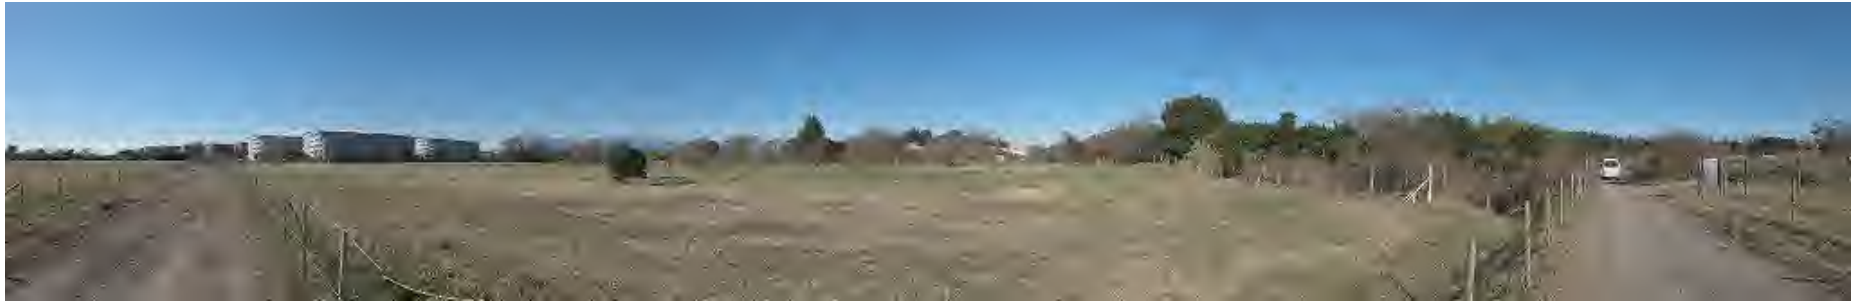
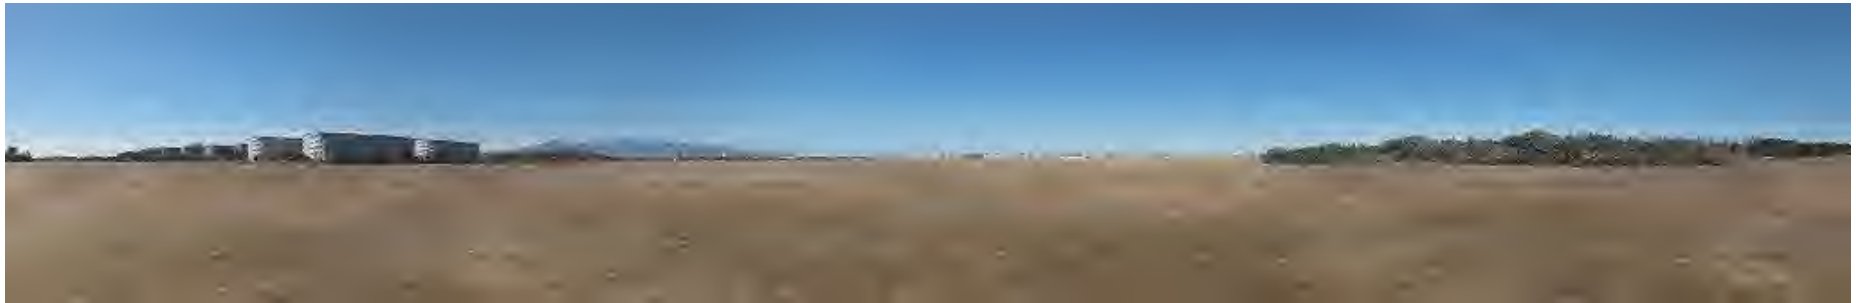
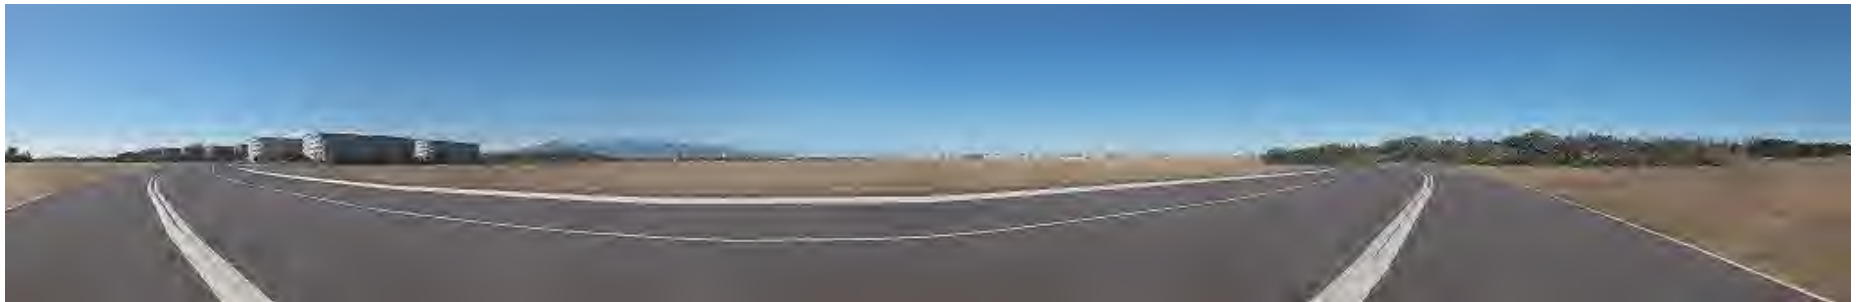
写真 9.13-14(2) D地点[北西方向] (乾性草地域)

D地点 北西方向	乾性草地域	対象事業実施区域内の草地や樹木が視野の大部分を占めます。左奥には中低層の集合住宅、中央付近には樹木越しに丹沢の山並みが見えます。	対象事業実施区域内の乾性草地域が改変されますが、中低層の集合住宅、丹沢の山並みの眺望には変化は無いと予測します。	区域内道路が視認できる程度で、それ以外は敷地の存在と同じ結果になると予測します。
