中部水再生センターの

油性スカム対策と対策後の水質等の状況調査について

水再生水質課 小川 雅道
森木 麻衣
○長樂 陽子
中部水再生センター 外山 信幸

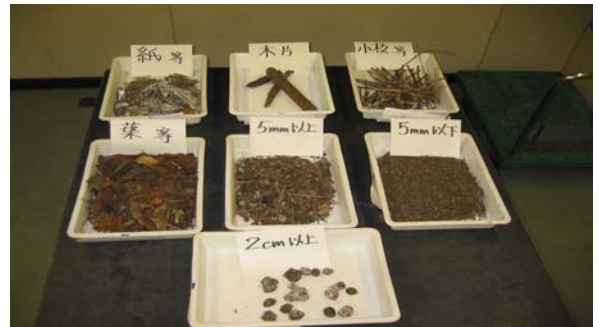
写真-1 回収した測定用試料

山下ポンプ場雨水滞水池が供用開始される以前に海域で回収した代表的な1袋を風乾し8種類に分別し(写真-1参照)、種類別重量と油分量を測定した(表-1参照)。油分の少ないゴミは全体の46%を占め、残りの54%は油分を含んでいる。5mm以下と5~20mmは油分を含んだ細かいゴミ状態である。20mm以上は一般的に言われている「オイルボール」状であり、重量の約90%以上が油分であった。

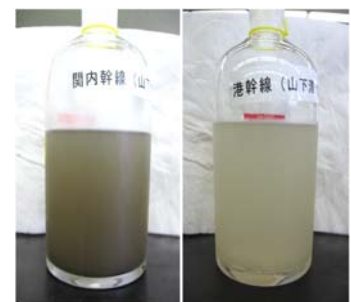
写真-2 関内・山下地区の幹線

- ①浮遊物量と油分(n-ヘキサン抽出物質)との関係は見られない。
- ②週末の汚濁負荷量は高く、さらに夜間帯の汚濁負荷量が高い。
- ③関内・山下地区幹線の汚濁負荷量は本牧地区の幹線より高い。
- ④今回の調査では、関内・山下地区の幹線試料のSSとn-ヘキサン濃度が高いが、目視での油性スカムは見られなかった。(写真-2)

水処理の維持管理に使用している、流入下水の自動採水器の計量マス内に「オイルスカム」状の浮遊物は見られない幹線試料(写真-2)が、自動採水器で採水が繰り返される過程で透明な計量マス内部の壁面に、白い油性のスケールが付着し始める様子を写真-3に示した。

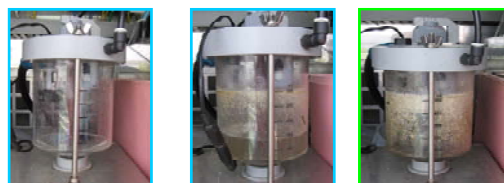
写真-3 計量マス内のスカム付着状況

容器を洗浄後①スタートから②2日目にはスカムの付着が始まり、さらに採水が繰り返されるとその表面に油性スケールが上塗りされ、スカムの層が段々と厚みを増していく。この厚みを増した計量マスを洗浄する時に、壁面にホースで勢いよく水をかけると白いスケールが剥がれる。この現象が下水道の幹線、または構造物内の壁面で起こり、「オイルボール」状に形成されると思われる。

①スタート ②2日目 ③10日目

過去に伏せ越浚渫や中華街管渠清掃を実施しているが、油脂分は料理店や家庭からの排出を規制できない現状があり、今後も下水幹線又は施設内の壁面に付着し続け、付着した油性スケールが剥がれて、色々な形状の油性スカムが生成される。これらの油性スカムが、連続した降雨やゲリラ降雨時には雨水滞水池が満水となったあと、雨水排水として海域へ排出される事になる。
