水道・交通委員会資料
令和元年9月13日
水道局

水第2号議案 水道管漏水事故についての損害賠償額の決定

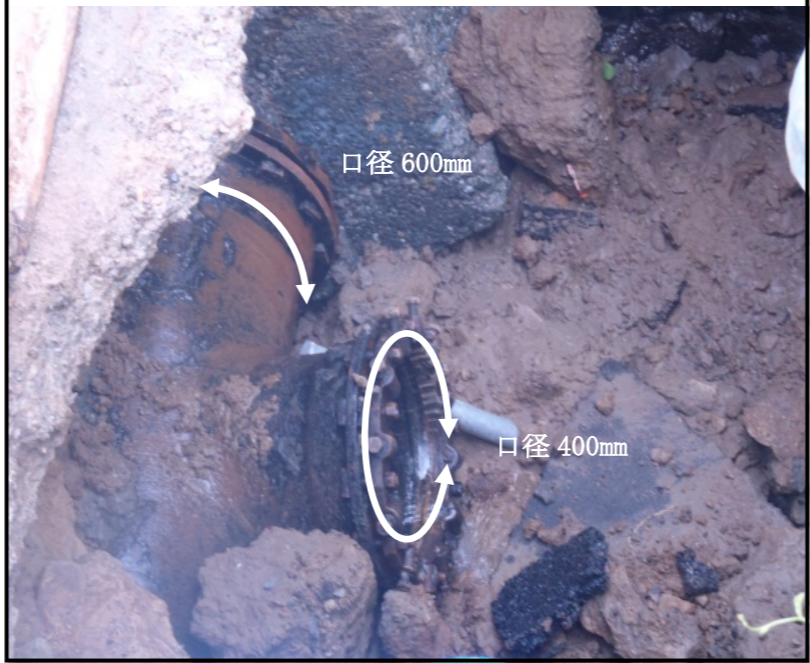
写真-①

漏 水 し た 水 道 管：昭和52年敷設 口径400mm ダクタイル鋳鉄管

口径 600 mm から分岐した口径 400 mm の水道管

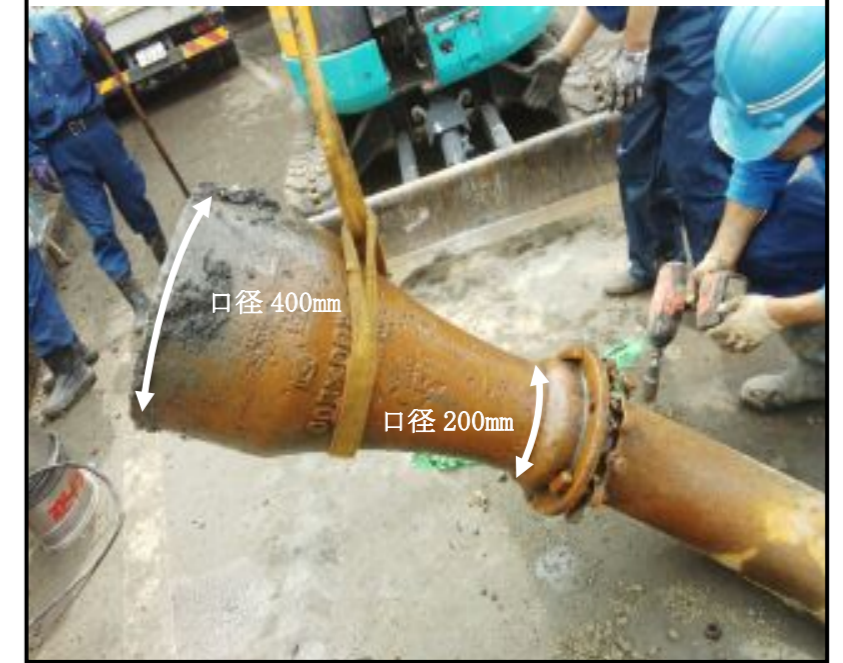
写真-②

平成26年9月10日に南区南太田四丁目（京浜急行 井土ヶ谷駅付近）において環状1号線歩道下部にある水道管の接合部の脱離に伴う漏水により、歩道及び私有地の一部が陥没し、私有地に設置されていた被害者である株式会社ゆうちょ銀行（以下「ゆうちょ銀行」という。）所有の現金自動預払機（以下「ATM」という。）及びATM建屋が破損しました。

抜け落ちた口径 400 mm × 口径 200 mm の水道管

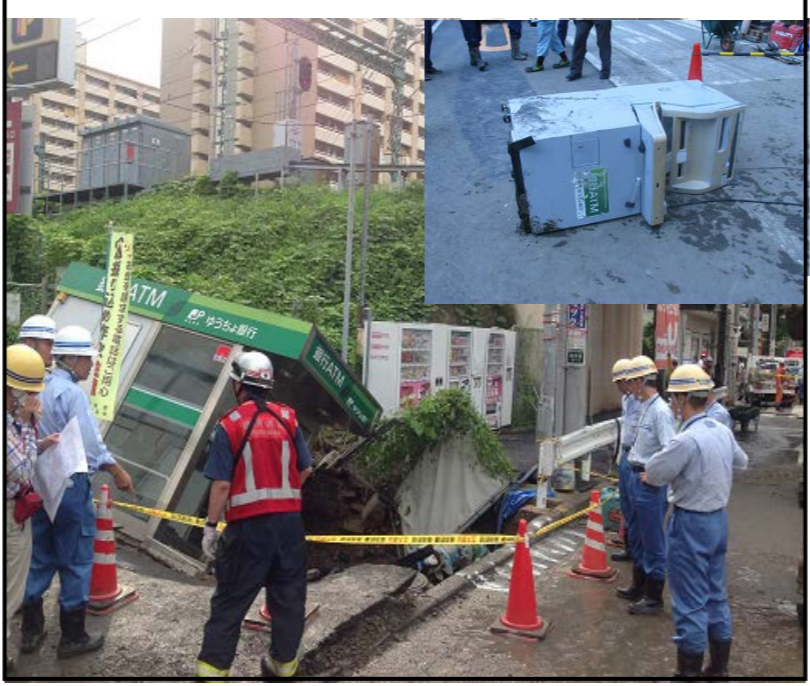
写真-③

崩壊した ATM 及び ATM 建屋

損害賠償の額については、ATMを再設置しないことから、ATMの建屋及びATMの減価償却後の残存価額と機器回収費、建物撤去処分費の実費分となっています。

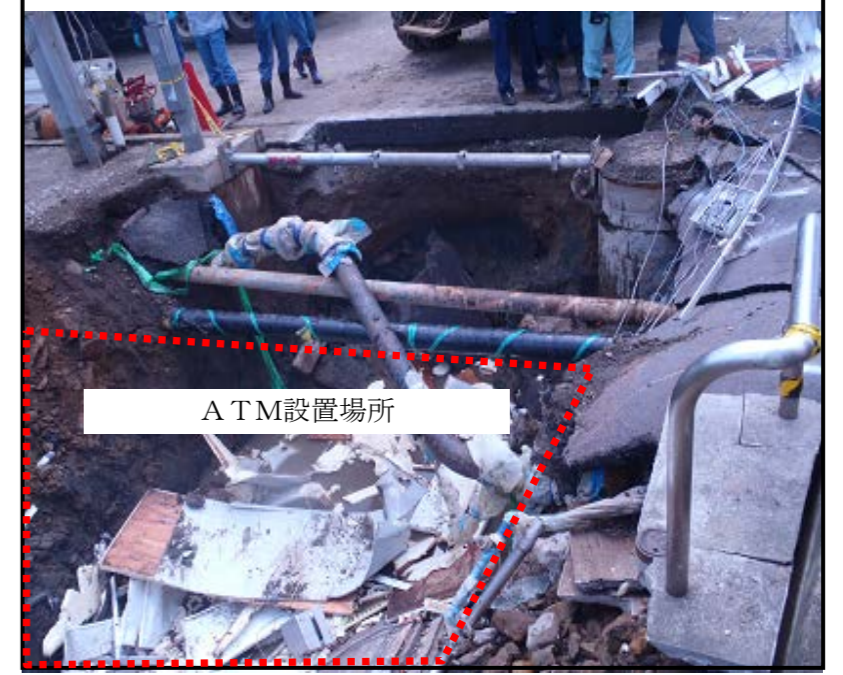
写真-④

陥没状況及び他企業管を含む水道管の埋設状況
