北部第二下水処理場第五系列返流水処理の水処理状況について

水質管理課 ○高須 豊
片岡 雅樹
石川 将二

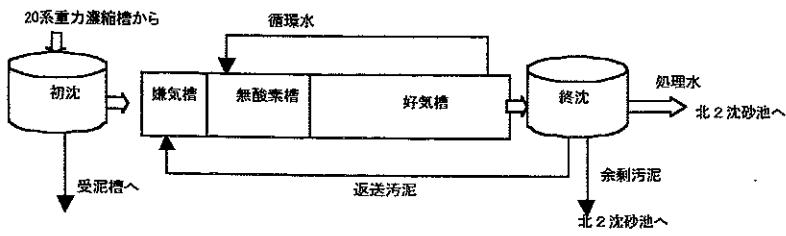
本施設の緒元を表-1、処理フローを図-1に示した。本施設は高度処理施設として設計されたものである

が、当面、返流水の処理施設として運転しているものである。施設の特徴としては循環法脱窒法（以下、循環法）を基本としているが、窒素だけでなくりんの除去も可能な、嫌気—無酸素—好気法（以下A2O法）で運転できる施設となっている。
