相鉄・東急直通線 事後調査結果報告書

(工事中 その4)

平成29年12月

独立行政法人 鉄道建設・運輸施設整備支援機構
相 模 鉄 道 株 式 会 社
東 京 急 行 電 鉄 株 式 会 社

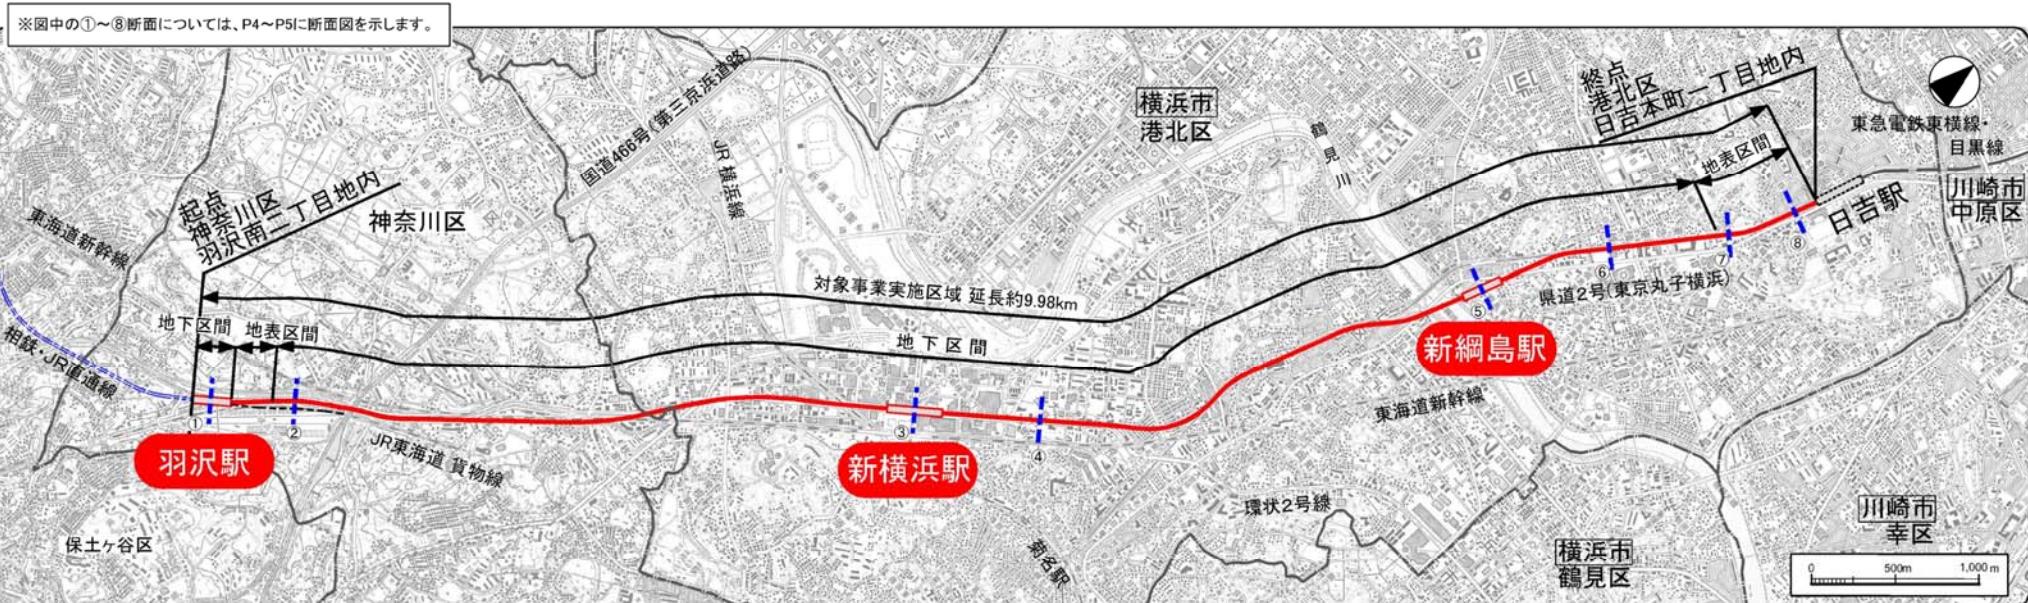
図1.4-1(1) 対象事業実施区域(平面図)

対象事業実施区域は、図 1.4-1(1)、(2)に示すとおりです。

起点：神奈川県横浜市神奈川区羽沢南二丁目

終点：神奈川県横浜市港北区日吉本町一丁目

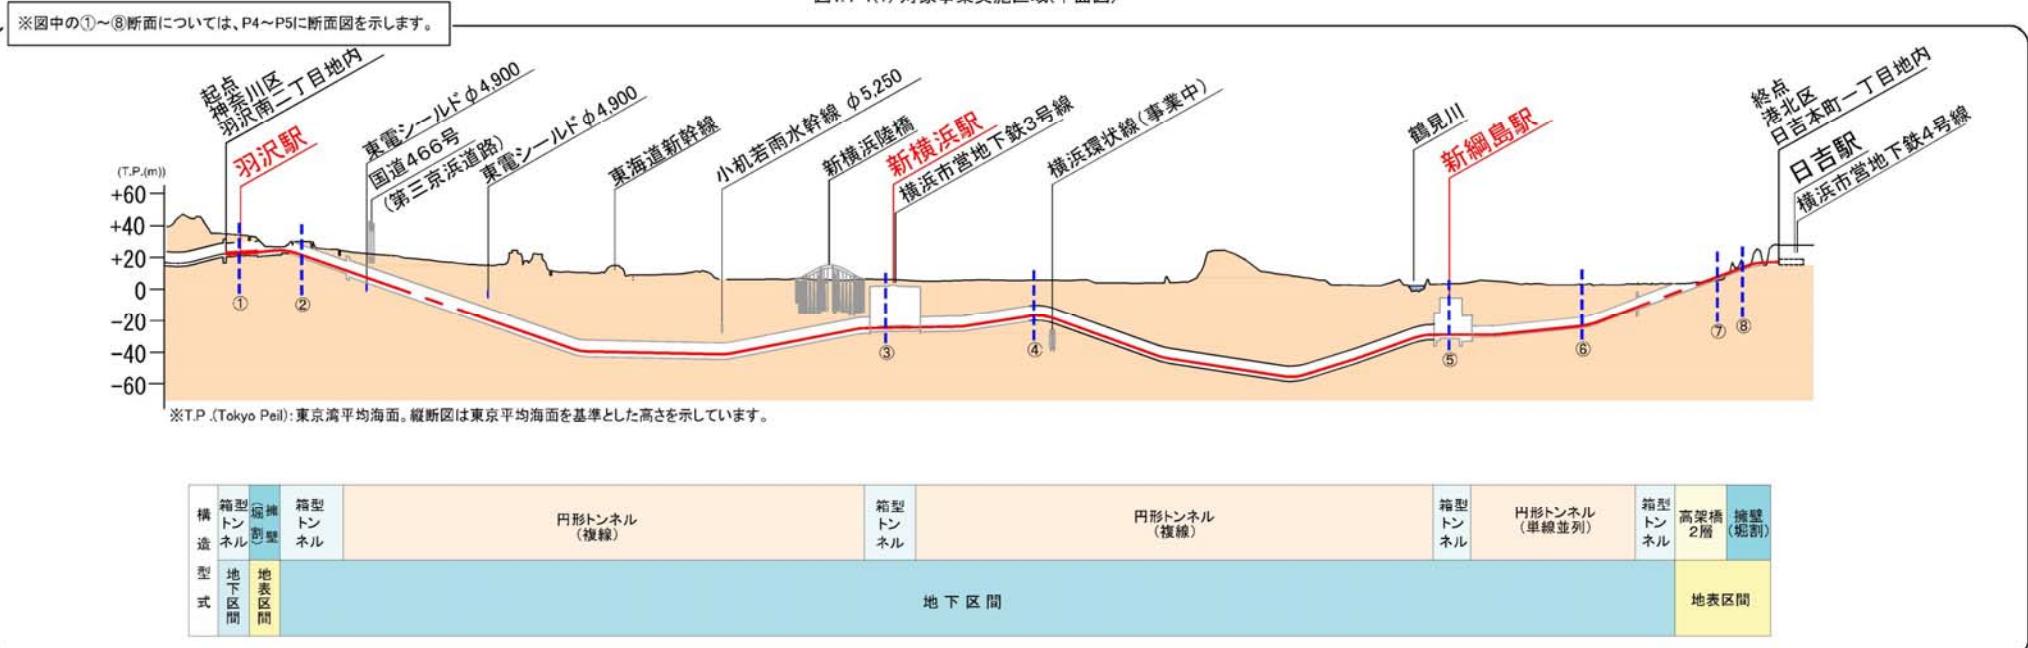
図1.4-1(2) 対象事業実施区域(縦断図)

本事業の構造型式は図 1.4-1 (2) に示すとおり、主に円形トンネルであり、起点から新綱島駅までの円形トンネルは、複線、新綱島駅から終点までの円形トンネルは単線並列となります。新駅となる羽沢駅、新横浜駅及び新綱島駅は箱型トンネルを計画しています。また、一部区間で擁壁（掘割）、高架橋 2 層があります。各構造型式の概略断面図は、図 1.5-1(1)～(8) に示すとおりです。

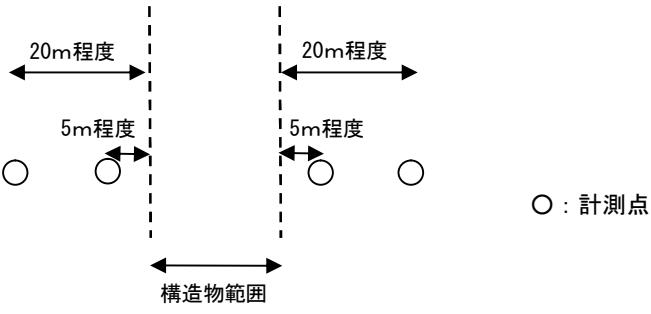
計測点の考え方
<ul style="list-style-type: none"> ・箱型トンネル区間 <p>横断方向：構造物から左右 5m程度、20m程度（計 4 点） 縦断方向：各区間で 1 箇所</p>
<p>イメージ図（平面図）</p>

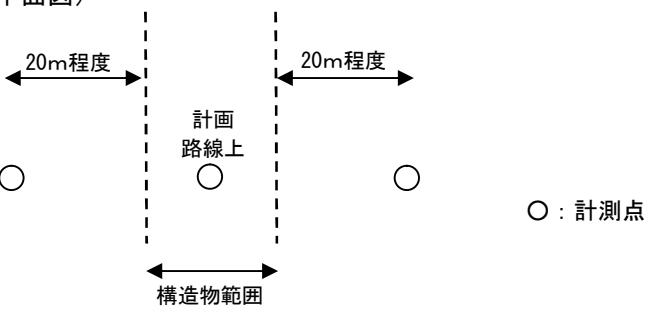
<ul style="list-style-type: none"> ・円形トンネル区間 <p>横断方向：計画路線上、構造物から左右 20m程度（計 3 点） 縦断方向：5 箇所程度</p>
<p>イメージ図（平面図）</p>

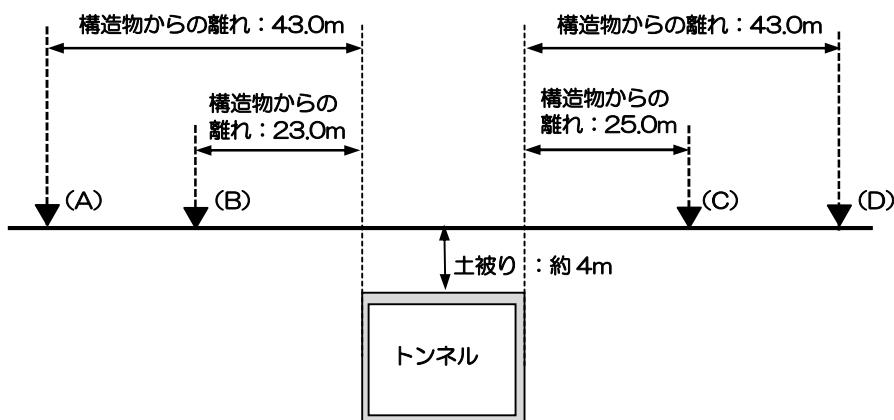
No.4-1 地点

<table><tr> <th>地点</th><th>区間</th><th>初期値からの変動量 (平成 28 年度 1 年間)</th><th>地盤変動量 の指標値 (評価書)</th></tr><tr> <td>No.4-1</td><td rowspan="2">箱型トンネル区間（新横浜駅）</td><td>-2 mm～ +5 mm</td><td rowspan="2">18mm</td></tr></table>

<table><tr> <th colspan="2">予測</th> <th colspan="2">事後調査</th> <th colspan="2">基準値(mm)</th> <th rowspan="2">判定</th> </tr><tr> <td>評価書 No. 1 (新横浜駅付近)</td> <td>18</td> <td>No. 4-1</td> <td>+5</td> <td>14.4</td> <td>18.0</td> <td>問題なし</td> </tr></table>

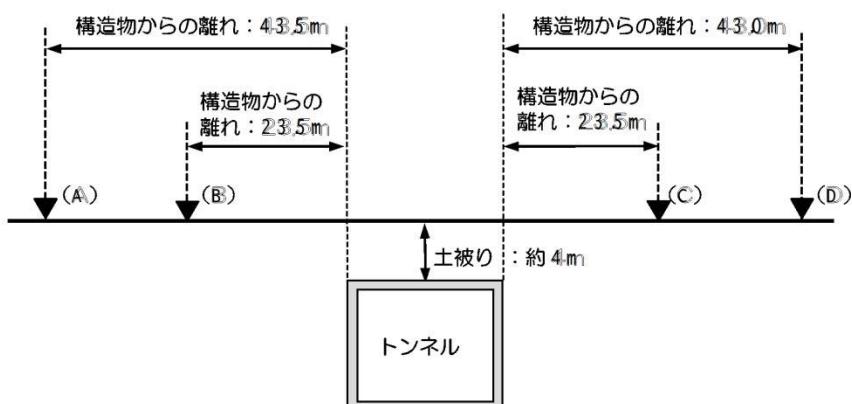
No.4-2 地点

<table><tr> <th>地点</th><th>区間</th><th>初期値からの変動量 (平成 28 年度 1 年間)</th><th>地盤変動量 の指標値 (評価書)</th></tr><tr> <td>No.4-2</td><td>-25 mm～ -1 mm</td></tr></table>

<table><tr> <th colspan="2">予測</th> <th colspan="2">事後調査</th> <th colspan="2">基準値(mm)</th> <th rowspan="2">判定</th> </tr><tr> <td></td> <td></td> <td>No. 4-2</td> <td>-25</td> <td>14.4</td> <td>18.0</td> <td>他工事による影響と推測</td> </tr></table>

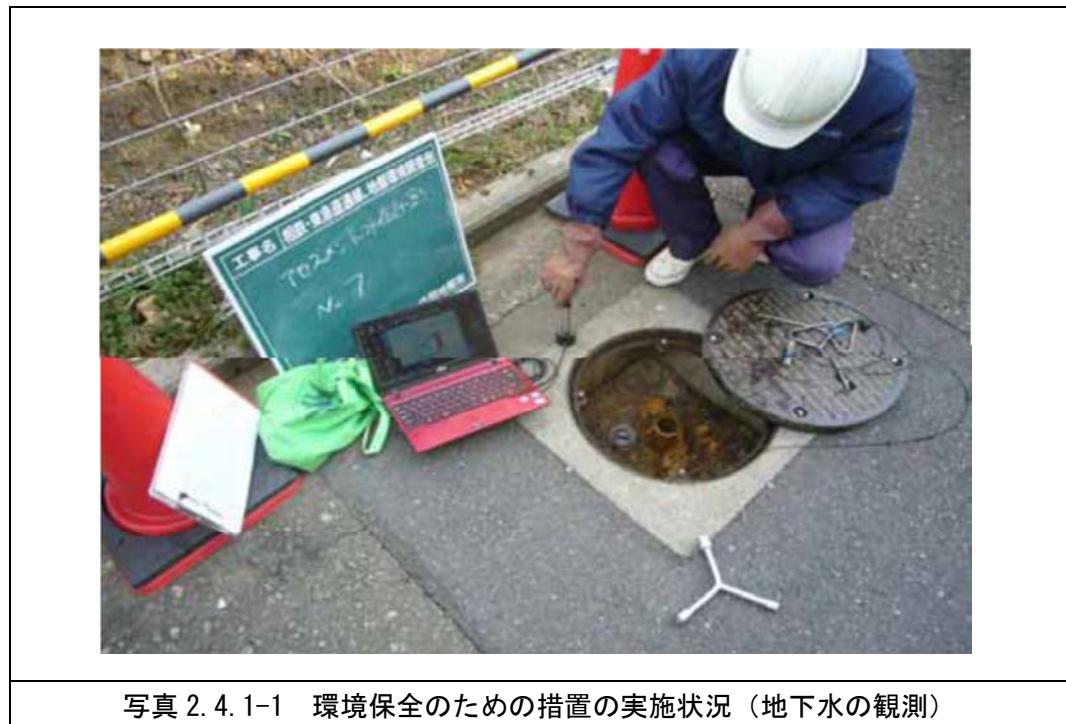
評価書の記載内容	実施状況
①適切な構造及び工法の検討・採用 地盤沈下の要因となる地下水の水位に対する影響をできる限り回避又は低減することを目的として、地域の状況に応じた適切な構造・工法を検討し、地下水の水位及び地盤に最大限配慮した工事計画を採用するとともに、防水シート等の止水対策を実施し、トンネル内へ地下水を浸透させないよう十分な止水性を確保した構造物を構築することとします。	新横浜駅箱型トンネル区間、新綱島駅箱型トンネル区間及び日吉駅南箱型トンネル区間は、「鋼製連壁」を採用しています。いずれの区間も土留工事時には土留壁の継ぎ手部等の点検、漏水箇所への止水処理を行うなど、地域の状況に応じた適切な構造・工法を検討し、地下水の水位及び地盤に最大限配慮した工事計画を採用しました。
②適切な施工管理 工事着手前から計画路線の全線に渡り地下水位や地盤の変位を計測・監視し、工事の影響を常に把握しながら適切な施工管理を行うとともに、状況に応じて適切且つ速やかな対応を行うための作業体制を整え、必要に応じて地盤改良などの対策工法を行います。また、地下水位や地盤の変位の計測・監視による計測値から、影響が想定以上になることが予想された場合に、水みちの確保などの更なる追加対策を講じることができるよう、柔軟な対応を可能とする工事計画を検討します。	工事着手前から、順次、地下水位や地盤の変位を計測・監視しており、地下水位や地盤の変位の計測監視による計測値から、影響が想定以上になることが予想された場合に、水みちの確保などの更なる追加対策を講じることができるように、柔軟な対応を可能とする工事計画としました（写真 2.4.1-1）。
